## Einlauf Oberer Landgraben in Sedlitzer See

Fachsicht(en): Denkmalpflege

**BKM-Nummer:** 32001354

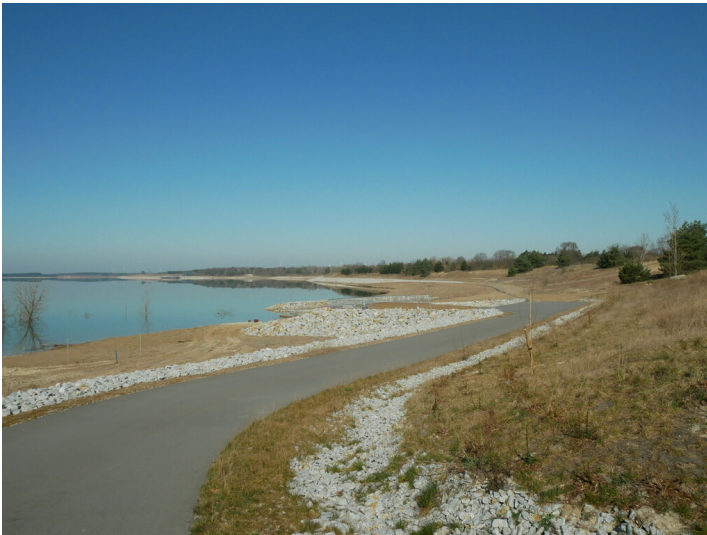
Einlauf Oberer Landgraben in Sedlitzer See  
Fotograf/Urheber: Kirsten Krepelin

Zur Verhinderung von Ausspülungen im Einlaufbereich sind die Böschungen mit Bruchsteinen gestaltet.

Das Einlaufbauwerk stellt das Ende des Oberen Landgraben (Objektnr. 32001560) dar. Das aus der Spree geleitete Wasser fließt hier in den Sedlitzer See (Objektnr. 32001556).
