Werkskontor Brikettfabrik Meurostolln

BKM-Nummer: 32001490

(Erfassungsprojekt Lausitz, BLDAM 2023)

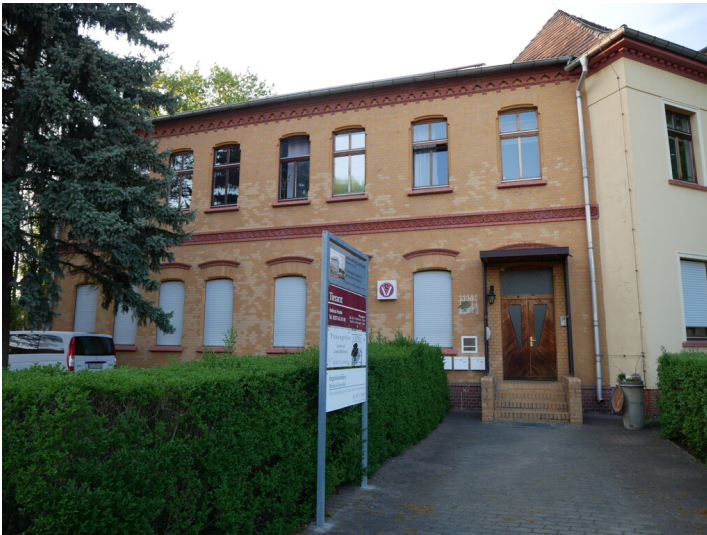
Werkskontor Brikettfabrik Meurostolln
Fotograf/Urheber: Tanja Trittel

Es handelt sich um ein zweigeschossiges Gebäude, dessen zwei Bauphasen sich deutlich voneinander abheben. Der westliche Gebäudeteil besitzt eine ziegelsichtige Fassade aus gelben Klinkern, die mit Ornamenten aus roten Steinen akzentuiert ist. Horizontal gliedert sich die Straßenansicht durch den rot gemauerten Sockel, das Geschossgesims, dessen vorgesetzte Ornamentziegel oben und unten von einer Reihe Binder gerahmt werden, und das Traufgesims. Letzteres besteht im Wesentlichen aus drei Elementen: Der Zahnschnittfries mit abschließender Nasensteinreihe bildet das unterste Element. Darauf folgt eine Reihe Dreipässe, wobei deutlich zu sehen ist, dass die roten Ziegel auf die gelben gesetzt wurden, da der Dreipass selbst gelb und nur von roten Ziegeln umgeben ist. Das letzte Element schließt an den Fußpunkt des Daches an. Ein Satteldach schließt das Gebäude nach oben ab. Acht Fensterachsen, die zu vier, dann zu zwei und noch einmal zu zwei Achsen gruppiert sind, gliedern die Fassade vertikal. Dabei sind die Sohlbänke und die scheidrechten Bögen der Erdgeschossfenster durch rote Ziegel hervorgehoben. Im Obergeschoss rahmen Zierziegel die Fenster ein. Die östlichste Achse wird gebildet durch den Eingang mit einer Holztür und einem jüngeren Vordach.

Dagegen ist die Fassade des östlichen Baus beige verputzt und horizontal nur von einem roten Sockel und einem Traufgesims mit Zahnschnittfries gerahmt. Das Walmdach ist mit einer Gaube versehen. Die vertikale Gliederung erfolgt durch die sechs gleichmäßig verteilten Fensterachsen. Die mittleren vier werden durch Ornamente hervorgehoben. Über diesen vier Fenstern im Obergeschoss sind Verdachungen angedeutet. Analog zum westlichen Gebäudeteil, der im stumpfen Winkel zu diesem steht, sind auch hier die Sohlbänke rot gestaltet.
