## Werkkontor Brikettfabrik Meurostolln

Fachsicht(en): Denkmalpflege

**BKM-Nummer:** 32001490

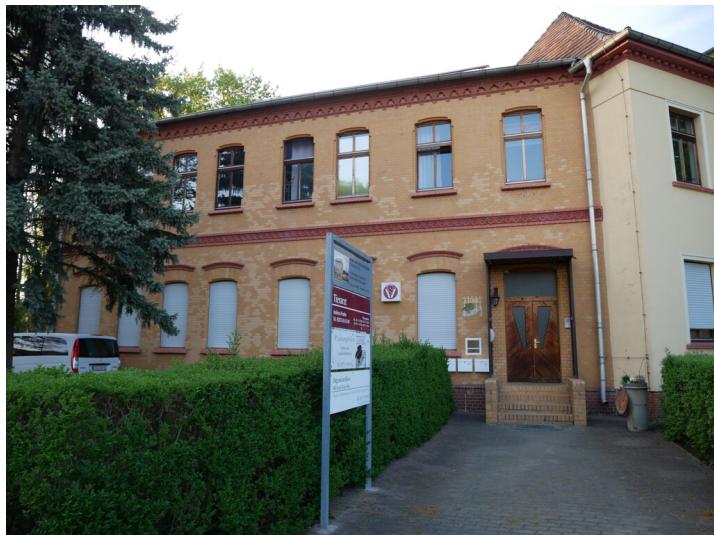
Werkkontor Brikettfabrik Meurostolln  
Fotograf/Urheber: Tanja Trittel

Es handelt sich um ein zweigeschossiges Gebäude, dessen zwei Bauphasen sich deutlich voneinander abheben. Der westliche Gebäudeteil besitzt eine ziegelsichtige Fassade aus gelben Klinkern, die mit Ornamenten aus roten Steinen akzentuiert ist. Horizontal gliedert sich die Straßenansicht durch den rot gemauerten Sockel, das Geschoss gesims, dessen vorgesetzte Ornamentziegel oben und unten von einer Reihe Binder gerahmt werden, und das Traufgesims. Letzteres besteht im Wesentlichen aus drei Elementen: Der Zahnschnittfries mit abschließender Nasensteinreihe bildet das unterste Element. Darauf folgt eine Reihe Dreipässe, wobei deutlich zu sehen ist, dass die roten Ziegel auf die gelben gesetzt wurden, da der Dreipass selbst gelb und nur von roten Ziegeln umgeben ist. Das letzte Element schließt an den Fußpunkt des Daches an. Ein Satteldach schließt das Gebäude nach oben ab. Acht Fensterachsen, die zu vier, dann zu zwei und noch einmal zu zwei Achsen gruppiert sind, gliedern die Fassade vertikal. Dabei sind die Sohlbänke und die scheitrekrechten Bögen der Erdgeschossfenster durch rote Ziegel hervorgehoben. Im Obergeschoss rahmen Zierziegel die Fenster ein. Die östlichste Achse wird gebildet durch den Eingang mit einer Holztür und einem jüngeren Vordach.

Dagegen ist die Fassade des östlichen Baus beige verputzt und horizontal nur von einem roten Sockel und einem Traufgesims mit Zahnschnittfries gerahmt. Das Walmdach ist mit einer Gaube versehen. Die vertikale Gliederung erfolgt durch die sechs gleichmäßig verteilten Fensterachsen. Die mittleren vier werden durch Ornamente hervorgehoben. Über diesen vier Fenstern im Obergeschoss sind Verdachungen angedeutet. Analog zum westlichen Gebäudeteil, der im stumpfen Winkel zu diesem steht, sind auch hier die Sohlbänke rot gestaltet.
