# Lehrlingswohnheim BKK Senftenberg

Schlagwörter: Wohnheim
Fachsicht(en): Denkmalpflege
Gemeinde(n): Senftenberg
Kreis(e): Oberspreewald-Lausitz

**BKM-Nummer:** 32001636

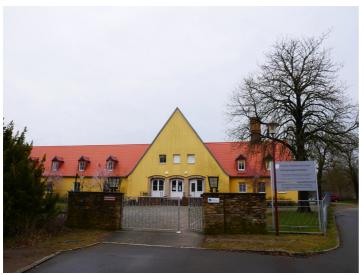
Lehrlingswohnheim BKK Senftenberg Fotograf/Urheber: Kirsten Krepelin

Der Komplex besteht aus einem zentralen Haupttrakt (Eingangsbereich und Versammlungsraum) und einem diesen rechtwinklig schneidenden, L-förmigen Wohntrakt. Die beiden nordöstlichen Anbauten stammen aus der Umbauzeit um 1992.

Das Gebäude ist ein einstöckiger, verputzter Ziegel-Massivbau mit ausgebautem Dachgeschoss. Giebelgauben korrespondieren im L-förmigen Gebäudeteil mit den Fenstern im Erdgeschoss.
