## Geotubes Nordufer Sedlitzer See

**BKM-Nummer:** 32001675

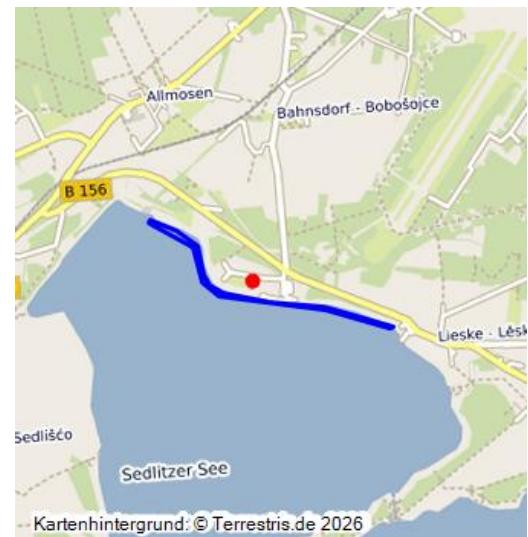
Durch die Flutung des Sedlitzer Sees ist die Böschung u.a. am Nordufer stark erodiert. Durch das Einbringen von sogenannten Geotubes wurde der Bereich zwischen der Pumpstation Bahnsdorf und Lieske vor weiterer Erosion geschützt. Es handelt sich um 5 m breite, 2 m hohe und bis zu 50 m lange Geotextilverbundschläuche, die mit einem aus dem See gehobenen Sand-Wasser-Gemisch gefüllt werden. Der in den Schläuchen verbleibende Sand ist stark verdichtet und sichert somit die Böschung.
