## Sanierungsstützpunkt Sedlitz

Zur dauerhaften Sicherung und Pflege der Restlochreihe Sedlitz-Skado-Koschen wird an der Nordseite des Sedlitzer Sees ein Bootshaus errichtet. Hier wird dauerhaft das Konditionierungsschiff Klara untergebracht sein, welches in regelmäßigen Abständen eine Kalkemulsion auf den Seen ausbringt, um ein Versauern zu verhindern und einen neutralen pH-Wert des Wassers sicherzustellen.

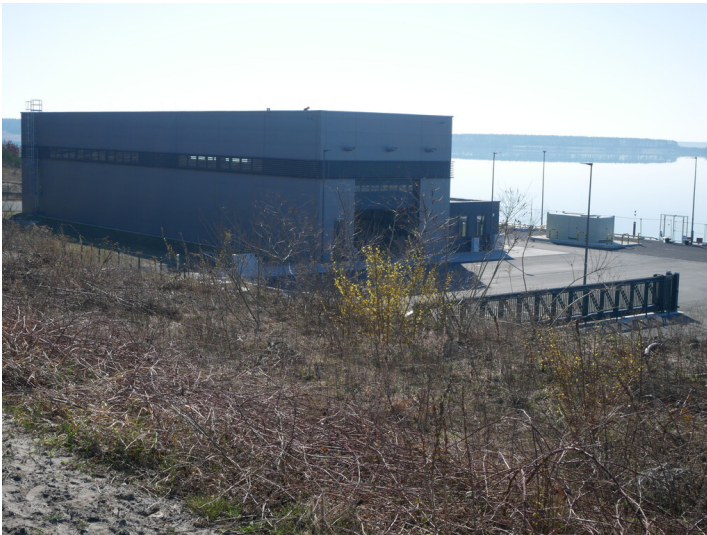
Sanierungsstützpunkt Sedlitz  
Fotograf/Urheber: Franz Dietzmann

Das Gebäude ist ein schlichter Quader, die Betonkonstruktion ist mit Blechen verkleidet. Ein mit Lamellen verschatteter Fenstergürtel teilt die Fassade auf etwa zwei Drittel der Höhe horizontal. Auf der westlichen Giebelseite befindet sich mittig eine Toreinfahrt bis zur Höhe des Fenstergürtels.

Südlich, an der Seeseite, ist ein einstöckiger Anbau für Büros angefügt.
