# Hauptwerkstatt Mückenberg

Fachsicht(en): Denkmalpflege

Gemeinde(n): Lauchhammer

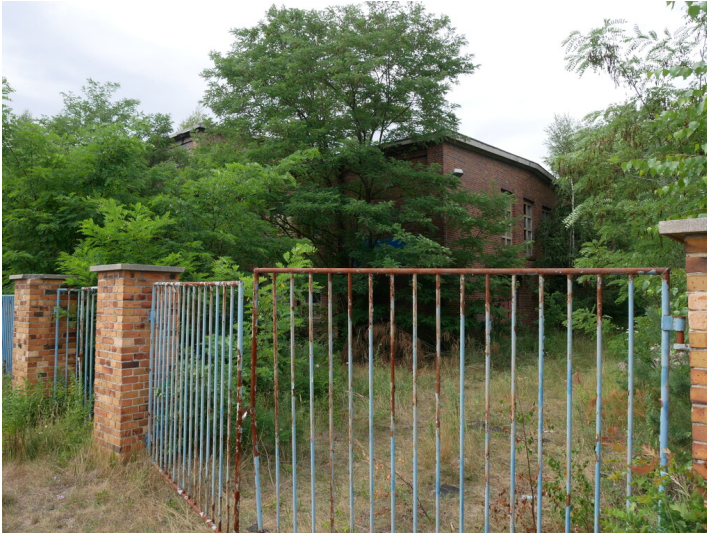
Hauptwerkstatt Mückenberg  
Fotograf/Urheber: Franz Dietzmann

Die Werkstatt besteht aus einer großzügigen Halle und einem östlich angefügten Quergebäude mit niedrigerer Gebäudehöhe und rückseitigem Fassadenvorsprung. Die Fassaden der Gebäudeteile sind einheitlich mit roten Klinkern im Kreuzverband gestaltet. Die große Werkstatthalle ist mit geschossübergreifenden Fenstern ausgestattet, zwischen denen Lisenen die Fassade gliedern. Die Fensteraufteilung am östlichen Gebäudetrakt ist an der Zweigeschossigkeit orientiert. Die Fassadengliederung erfolgt hier ausschließlich an der Hauptfassade durch eine mittig gesetzte Lisene. Die Fenster wurden größtenteils in der Nachkriegszeit erneuert.
