Hauptwerkstatt Mückenberg

Fachsicht(en): Denkmalpflege

BKM-Nummer: 32002004

(Erfassungsprojekt Lausitz, BLDAM 2023)

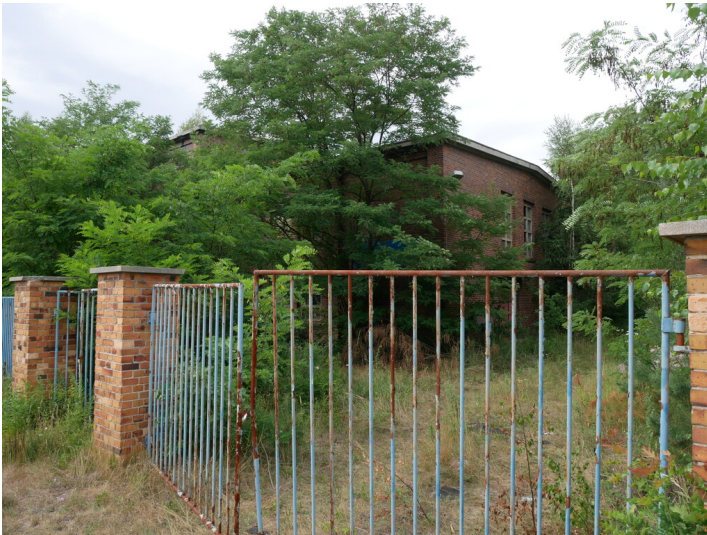
Hauptwerkstatt Mückenberg
Fotograf/Urheber: Franz Dietzmann

Die Werkstatt besteht aus einer großzügigen Halle und einem östlich angefügten Quergebäude mit niedrigerer Gebäudehöhe und rückseitigem Fassadenvorsprung. Die Fassaden der Gebäudeteile sind einheitlich mit roten Klinkern im Kreuzverband gestaltet. Die große Werkstatthalle ist mit geschossübergreifenden Fenstern ausgestattet, zwischen denen Lisenen die Fassade gliedern. Die Fensteraufteilung am östlichen Gebäudetrakt ist an der Zweigeschossigkeit orientiert. Die Fassadengliederung erfolgt hier ausschließlich an der Hauptfassade durch eine mittig gesetzte Lisene. Die Fenster wurden größtenteils in der Nachkriegszeit erneuert.
