Haupteingang Großkokerei Lauchhammer

Fachsicht(en): Denkmalpflege

(Erfassungsprojekt Lausitz, BLDAM 2023)

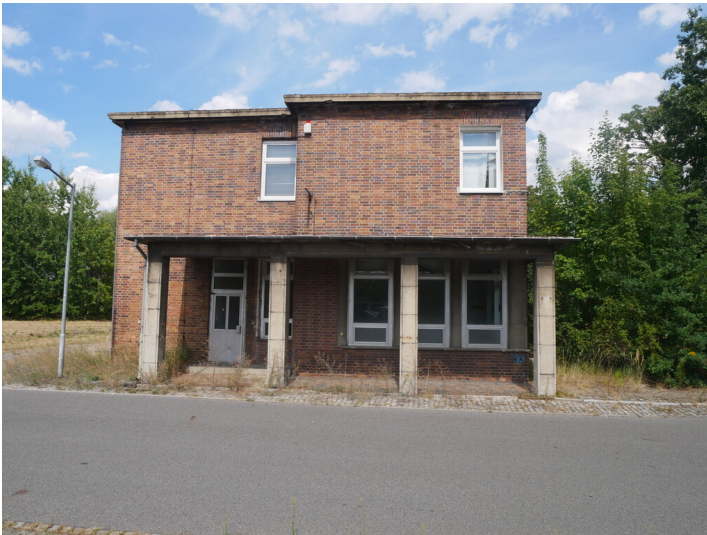
Haupteingang Großkokerei Lauchhammer
Fotograf/Urheber: Stephan Redecker

Es handelt sich um einen zweigeschossigen, ziegelsichtigen Baukörper über rechteckigem Grundriss. Die Straßenseite ist 17 Achsen breit. Die Westfassade liegt an der ehemaligen Einfahrt zum Kokerei-Gelände. Das Obergeschoss besitzt zwei Fenster, das Erdgeschoss drei Fenster und eine Eingangstür. Außerdem befindet sich hier ein flaches, von vier quadratischen Stützen getragenes Vordach. Vermutlich diente dieser Teil des Gebäudes als Pfortnerloge.
