Kulturhaus

Gemeinde(n): [Plessa](#)

BKM-Nummer: 32002157

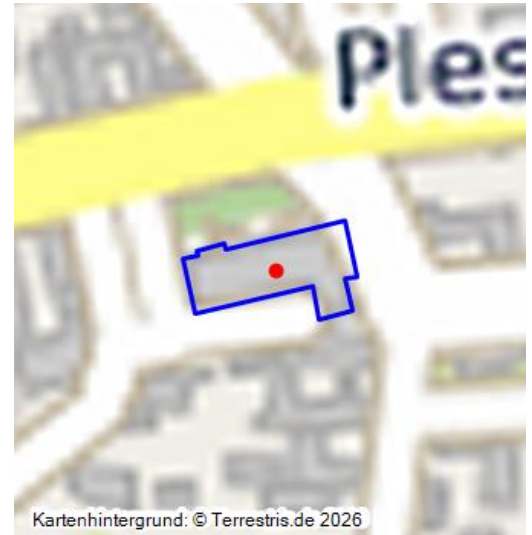
Kulturhaus
Fotograf/Urheber: Dr. Barbara Kündiger

Der Putzbau ist durch folgende Gestaltungsmittel geprägt: An der Schauseite eine Kombination aus vorspringendem, übergiebeltem, dreiachsigem Eingangsbau (Eckrisalit) und langgestrecktem, traufständigem Bauteil, Fenster- und Ornamentreihung, Kontrast zwischen Putzflächen und Fenster- und Türefassungen aus rötlichem Kunststein, Gesimsband zur Trennung des Sockelgeschosses von der darüberliegenden Gebäudezone.

Die zum davor gelegenen Platz gerichtete Hauptfassade weist zwei Wandbilder in Sgraffitotechnik auf, die den Rhythmus der Fenster aufnehmen. Thematisch handelt es sich um Darstellung aus der Arbeitswelt, sowohl aus der Landwirtschaft als auch aus der Industrie. Die langgestreckten Fenster über der Sockelzone deuten auf den dahinter liegenden großen Saal.
