Naturtribüne

Fachsicht(en): Denkmalpflege

Gemeinde(n): Schipkau

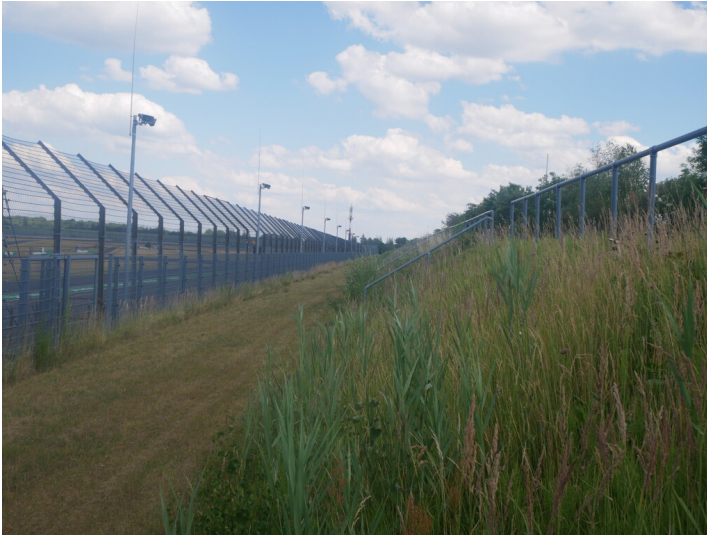
Naturtribüne
Fotograf/Urheber: Dr. Barbara Kündiger

Die Naturtribüne wurde 1999/2000 gegenüber der Haupttribüne (Objektnr. 32002737) in der langen östlichen Kurve errichtet. Wie auch bei den übrigen das Trioval umschließenden, nicht überdachten Tribünen bildet eine Betonböschung, in der sich die Sanitäranlagen befinden, das Grundgerüst. Besonderheiten sind hier die „bewehrte Erde“ und der Bereich der Besucher:innen-Plätze. Auf die Betonböschung wurden Erdmassen aufgebracht, die durch ein Netzgeflecht gehalten werden. Die Stehbereiche für die Zuschauer:innen sind abgetreppte Stehpodeste, die mittlerweile von Wildgräsern bewachsen sind. Aufgrund unerwarteter Rutschungen wurde die Tribüne für den Besucherverkehr gesperrt.
