## Bistro/Gaststätte

Gemeinde(n): Vetschau / Spreewald

(Erfassungsprojekt Lausitz, BLDAM 2023)

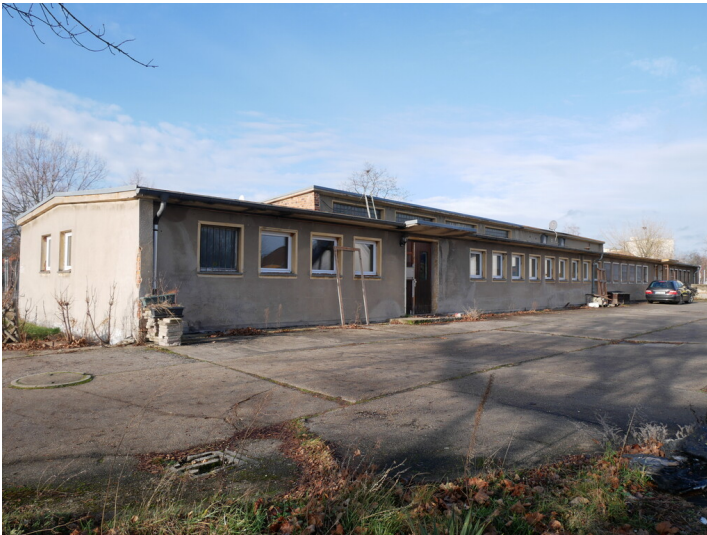
Bistro/Gaststätte  
Fotograf/Urheber: Dr. Barbara Kündiger

Die Gaststätte wurde in den 1960er Jahren errichtet und ergänzend in das Neubau-Wohngebiet I in Vetschau integriert. Der eingeschossige Flachbau gliedert sich in einen Mittelteil und jeweils einen Anbau an den Stirnseiten. Gestaltungsmerkmale des Mittelteils sind: asymmetrisches Schmetterlingsdach, Dachüberstand ruhend auf zwei klinkersichtigen, geböschten Gebäudewangen und eine in gleicher Weise ausgebildeten Mittelstütze, sechs große, die Fassade dominierende Fenster mit eloxierten Rahmen.

Der zweigeteilte Mittelbereich wird von unterschiedlichen Betreibern genutzt, wobei nur der nördliche Gebäudeteil als Bistro betrieben wird und als Wolle's Bistro ausgewiesen ist.
