Hammermühlen Nachbehandlung

Schlagwörter: **Brikettfabrik**

Gemeinde(n): Spremberg

(Erfassungsprojekt Lausitz, BLDAM 2023)

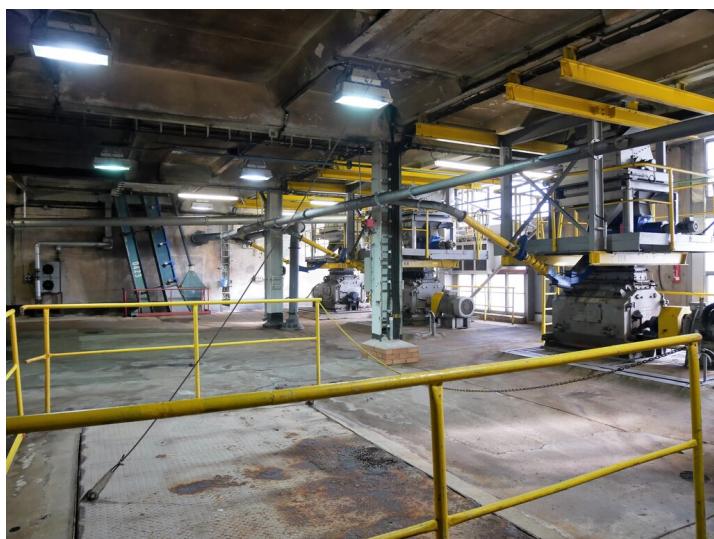
Hammermühlen Nachbehandlung
Fotograf/Urheber: Kaja Boelcke

In der Nachbereitung wird Trockenbraunkohle mit einer Körnung von 6,3 mm und einem Wassergehalt von ca. 19 Prozent durch je sieben Hammermühlen des Typs 630 x 1250 der Firma ZEMAG Zeitz und eine Hammermühle des Typs 1012 RVD der Firma FAM Magdeburg nachbehandelt, da zur Herstellung von Qualitätsbriketts eine weitere Verfeinerung notwendig ist. Zu diesem Zweck wird die vorzerkleinerte und getrocknete Braunkohle in Hammermühlen weiter zerkleinert und auf Sieben klassiert. Die produzierte Brikettiertrockenkohle besitzt nun eine Körnung von bis zu 2,5 mm und hat damit einen mehr als doppelt so hohen Heizwert wie die Rohfeinkohle.

- Aufstellung: um 1960 (ZEMAG Zeitz), 1990er (FAM Magdeburg)
- Modernisierung: ab 1990
