# Hammermühlen Nachbehandlung

Schlagwörter: Brikettfabrik

Gemeinde(n): Spremberg

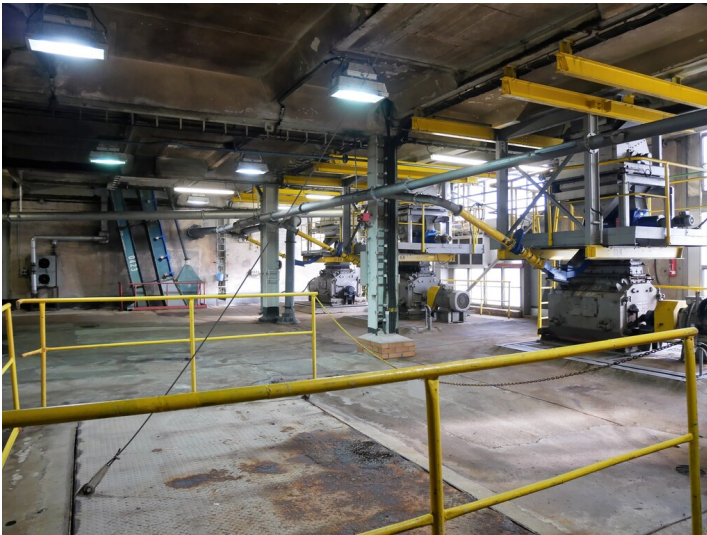
Hammermühlen Nachbehandlung  
Fotograf/Urheber: Kaja Boelcke

In der Nachbereitung wird Trockenbraunkohle mit einer Körnung von 6,3 mm und einem Wassergehalt von ca. 19 Prozent durch je sieben Hammermühlen des Typs 630 x 1250 der Firma ZEMAG Zeitz und eine Hammermühle des Typs 1012 RVD der Firma FAM Magdeburg nachbehandelt, da zur Herstellung von Qualitätsbriketts eine weitere Verfeinerung notwendig ist. Zu diesem Zweck wird die vorzerkleinerte und getrocknete Braunkohle in Hammermühlen weiter zerkleinert und auf Sieben klassiert. Die produzierte Brikettiertrockenkohle besitzt nun eine Körnung von bis zu 2,5 mm und hat damit einen mehr als doppelt so hohen Heizwert wie die Rohfeinkohle.

- Aufstellung: um 1960 (ZEMAG Zeitz), 1990er (FAM Magdeburg)
- Modernisierung: ab 1990
