## Zechenhaus Grube Jacobsfreude und Hortensia

**BKM-Nummer:** 32003253

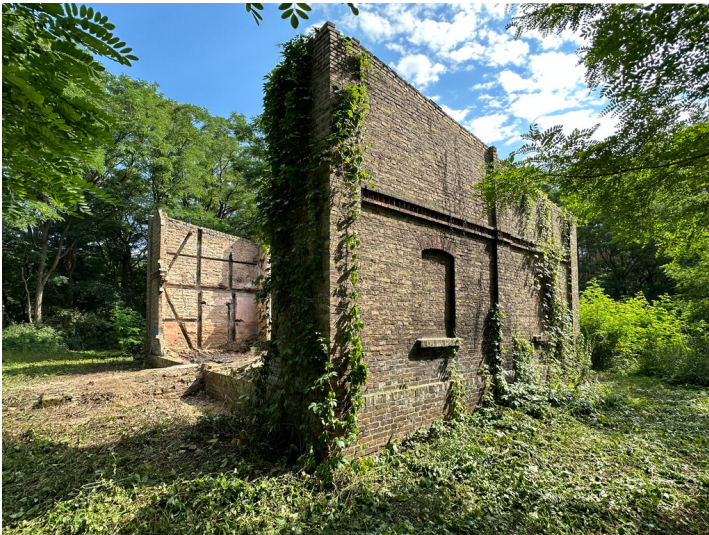
Zechenhaus Grube Jacobsfreude und Hortensia  
Fotograf/Urheber: Vlado Velko

Das Zechenhaus mit Nebengebäude liegt südwestlich der ehemaligen Grube Jacobsfreude und Hortensia. Es diente vermutlich als Verwaltungs- und Wohngebäude, ebenso wie es für Zechenhäuser dieser Art üblich war. Aus der Gutachterlichen Stellungnahme zum Denkmalwert geht hervor, dass sich im Erdgeschoss die Hutstube befand, die dem Grubenaufseher als Verwaltungsbüro diente und gleichzeitig als Betstube genutzt worden sein könnte. Die fünf Stuben bzw. Kammern im Obergeschoss deuten auf eine ursprüngliche Nutzung als Schlafräume für den Obersteiger und die oft saisonal beschäftigten Bergleute hin. Später wurden beide Gebäude vom Forstamt Königs Wusterhausen als Sitz der Försterei Töpchin genutzt, wobei das Zechenhaus als Wohnhaus diente und im Nebengebäude Stallungen sowie eine Wasch- und Futterküche untergebracht waren.

Die Architektur wurde dem kleinen Bergwerk entsprechend und üblich für die Zeit unscheinbar ausgeführt. Mit seinem Pultdach und den unregelmäßig gebrannten Ziegeln erinnert das Zechenhaus an ein ortstypisches ländliches Wirtschaftsgebäude. Es zeichnete sich durch eine regelmäßige Anordnung von stehenden Fenstern mit flachbogigen Stürzen aus, die von Rollsohlbänken begleitet wurden. Ein leicht vorkragender Sockel mit Rollschichtabschluss, ein Zahnfries sowie ein Traufgesims und sichtbare Sparrenköpfe unter dem Dach trugen zur Gestaltung bei. Die Hauptfassade wurde fünfschsig mit dem Eingang in der Mittelachse ausgeführt. Ein hölzerner Vorbau wurde später hinzugefügt, ebenso wie die hölzernen Fensterläden, die heute nicht erhalten sind. Die Rückseite wurde sechsschsig ausgeführt, ebenfalls mit mittigem Eingang.

Bei einem Brand im Jahr 2022 ist das Zechenhaus stark beschädigt worden. Unter Beibehaltung der Grundmauern und Giebel findet auf Initiative des Wasserkunstvereins und in Abstimmung mit der Denkmalbehörde eine Gebäudesicherung statt. Perspektivisch ist eine kulturelle Nachnutzung des Zechenhauses mit Nebengebäude und der Bergbaufolgelandschaft vorgesehen. Das ehemalige Maschinenhaus, das weiter westlich lag, ist heute nicht mehr erhalten.
