## Zechenhaus Grube Jacobsfreude und Hortensia

Schlagwörter: **Bergwerk**

Gemeinde(n): Mittenwalde (Landkreis Dahme-Spreewald)

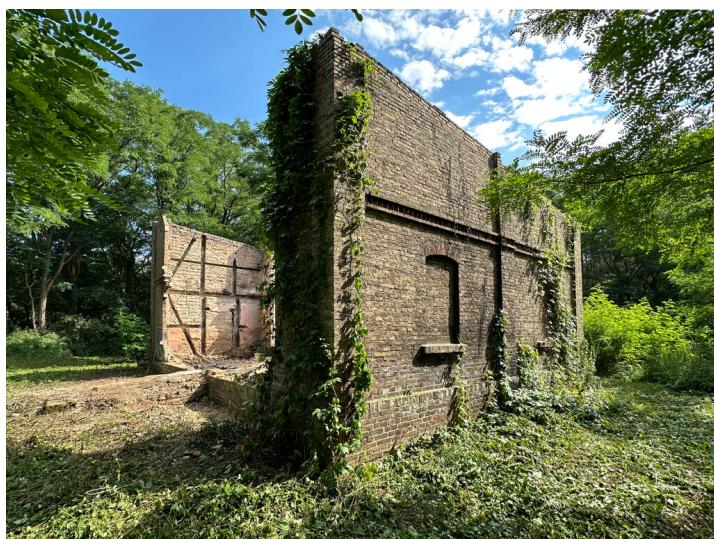
Zechenhaus Grube Jacobsfreude und Hortensia  
Fotograf/Urheber: Vlado Velko

Das Architektur wurde dem kleinen Bergwerk entsprechend und üblich für die Zeit unscheinbar ausgeführt. Mit seinem Pultdach und den unregelmäßig gebrannten Ziegeln erinnert das Zechenhaus an ein ortstypisches ländliches Wirtschaftsgebäude. Es zeichnete sich durch eine regelmäßige Anordnung von stehenden Fenstern mit flachbogigen Stürzen aus, die von Rollsohlbänken begleitet wurden. Ein leicht vorkragender Sockel mit Rollschichtabschluss, ein Zahnfries sowie ein Traufgesims und sichtbare Sparrenköpfe unter dem Dach trugen zur Gestaltung bei. Die Hauptfassade wurde fünfachsig mit dem Eingang in der Mittelachse ausgeführt. Ein hölzerner Vorbau wurde später hinzugefügt, ebenso wie die hölzernen Fensterläden, die heute nicht erhalten sind. Die Rückseite wurde sechsachsig ausgeführt, ebenfalls mit mittigem Eingang.

Bei einem Brand im Jahr 2022 ist das Zechenhaus stark beschädigt worden. Unter Beihaltung der Grundmauern und Giebel findet auf Initiative des Wasserkunstvereins und in Abstimmung mit der Denkmalbehörde eine Gebäudesicherung statt. Perspektivisch ist eine kulturelle Nachnutzung des Zechenhauses mit Nebengebäude und der Bergbaufolgelandschaft vorgesehen. Das ehemalige Maschinenhaus, das weiter westlich lag, ist heute nicht mehr erhalten.
