## Bruchfeld der Grube Anna

**BKM-Nummer:** 40000195

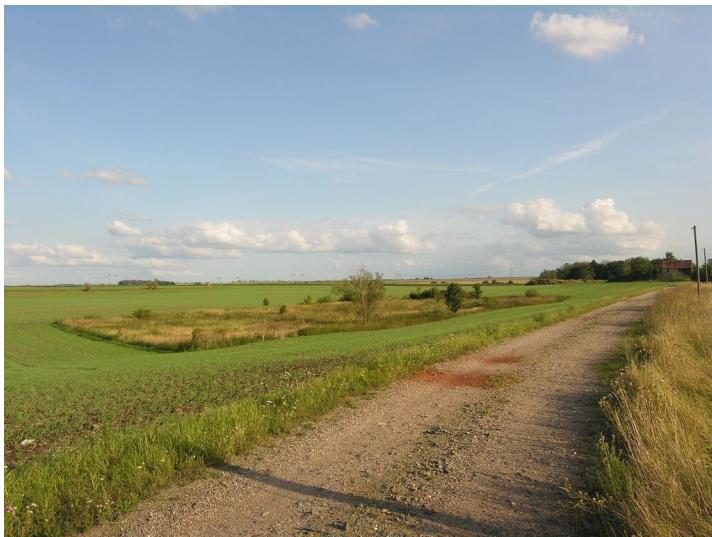
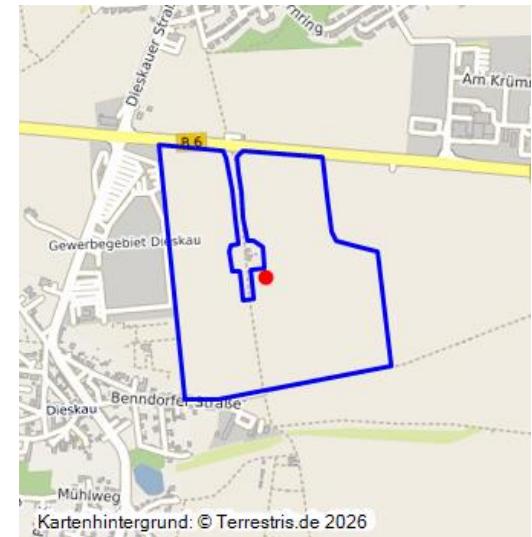
Bruchfeld der Grube Anna - Senkungerscheinungen über den Bruchfeldern, deutlich in Relation zu dem Weg auf einem Sicherheitspfeiler; Blick S

Bruchfeld der Grube Anna; 1854–ca. 1905; Gelände mit starken Setzungerscheinungen; heute Ackerland, tiefste Senken als Ried, im Südwesten ein Wäldchen mit vormals parkähnlicher Nutzung; Niveauunterschied besonders gut in Relation zum Damm der Werkstraße zu bemerken.
