Abraumbahn in den ehemaligen Tagebau Lochau

Abraumbahn in den ehemaligen Tagebau Lochau; Trasse einer Abraumbahn im ehemaligen Grubengelände Hermine-Henriette II/III; zwischen dem Tagebau Merseburg-Ost und dem Tagebau Lochau Nutzung bestehender Bahnstrecke Leuna–Ammendorf; ein Abschnitt des Gleiskörpers als Damm erhalten, als Fußweg genutzt; daneben herausgerissene Fundamente von Masten der elektrischen Oberleitung.

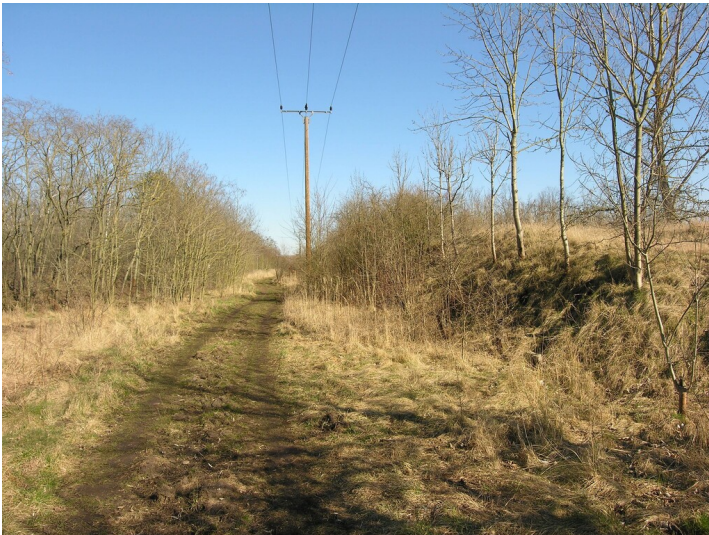
Abraumbahn in den ehemaligen Tagebau Lochau (1971-1974) - auf der Trasse der Abraumbahn, Gleiskörper; Blick NE
Fotograf/Urheber: NAME FEHLT

Zwischen 1971 bis 1973 fand kein Abraumbau mehr statt, es wurde lediglich die freigelegte Kohle abgebaut. Die Braunkohlenbagger wurden in diesem Zeitraum nach Merseburg-Ost bzw. Profen verbracht. Die Abraumbahn wurde nach einem Abraumbatrutsch neu angelegt. Die linke Abbildung stellt nicht die eigentliche Abraumbahn dar. Dieses Foto zeigt einen normalen

Feldweg, der über die Abraumhalde führt. Die eigentliche gemeinte Abraumbahn führt ca. 30 Meter westlich davon vorbei. Sie ist noch sehr gut erkennbar hinter den Bäumen versteckt. Sie ist eine ca. 25 Meter tiefe und oben ca. 80 Meter breite Einkerbung in die alte Abraumhalde. Der westliche Teil ist stark verwachsen durch Bäume und Sträucher, der östliche Teil wird noch befahren durch das dort angesiedelte Abfallunternehmen.
