Abraumbahn in den ehemaligen Tagebau Lochau

BKM-Nummer: 40000347

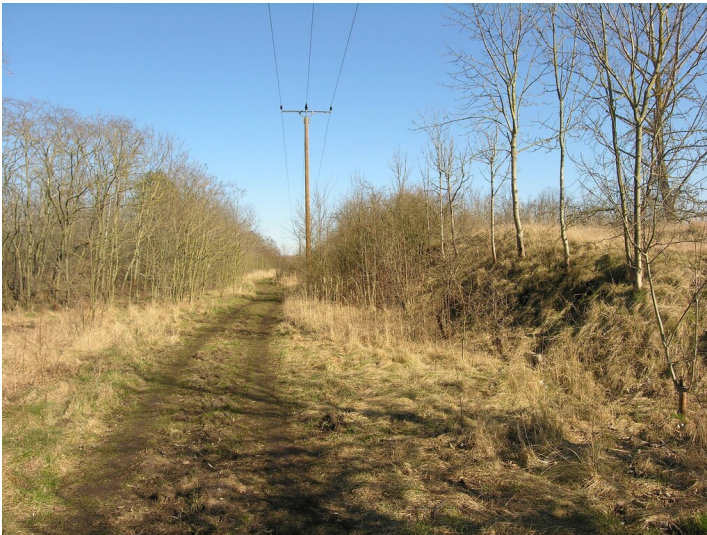
Abraumbahn in den ehemaligen Tagebau Lochau (1971-1974) - auf der Trasse der Abraumbahn, Gleiskörper; Blick NE
Fotograf/Urheber: NAME FEHLT

Zwischen 1971 bis 1973 fand kein Abraumbau mehr statt, es wurde lediglich die freigelegte Kohle abgebaut. Die Braunkohlenbagger wurden in diesem Zeitraum nach Merseburg-Ost bzw. Profen verbracht. Die Abraumbahn wurde nach einem Abraumbatrutsch neu angelegt. Die linke Abbildung stellt nicht die eigentliche Abraumbahn dar. Dieses Foto zeigt einen normalen

Feldweg, der über die Abraumhalde führt. Die eigentliche gemeinte Abraumbahn führt ca. 30 Meter westlich davon vorbei. Sie ist noch sehr gut erkennbar hinter den Bäumen versteckt. Sie ist eine ca. 25 Meter tiefe und oben ca. 80 Meter breite Einkerbung in die alte Abraumhalde. Der westliche Teil ist stark verwachsen durch Bäume und Sträucher, der östliche Teil wird noch befahren durch das dort angesiedelte Abfallunternehmen.

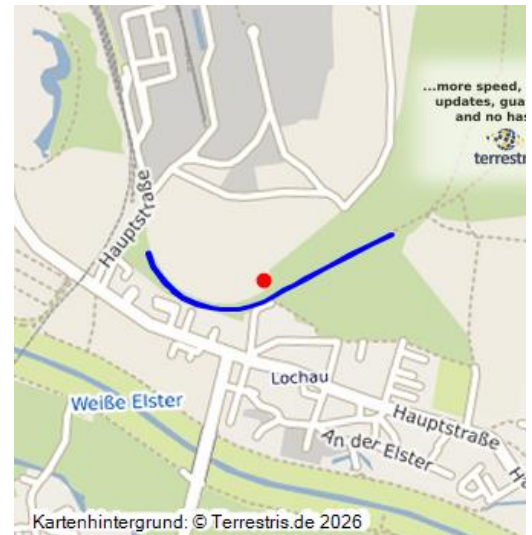
Abraumbahn in den ehemaligen Tagebau Lochau; Trasse einer Abraumbahn im ehemaligen Grubengelände Hermine-Henriette II/III; zwischen dem Tagebau Merseburg-Ost und dem Tagebau Lochau Nutzung bestehender Bahnstrecke Leuna–Ammendorf; ein Abschnitt des Gleiskörpers als Damm erhalten, als Fußweg genutzt; daneben herausgerissene Fundamente von Masten der elektrischen Oberleitung.
