Abraumbahn in den ehemaligen Tagebau Lochau

Fachsicht(en): Denkmalpflege

Gemeinde(n): Schkopau

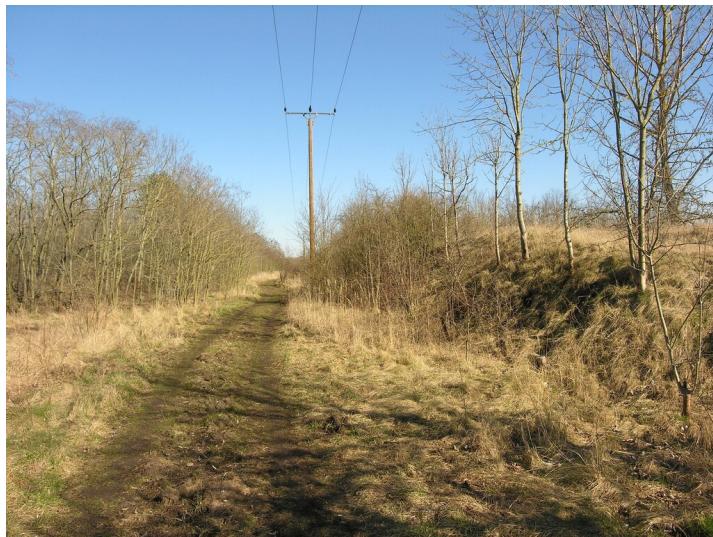
Abraumbahn in den ehemaligen Tagebau Lochau (1971-1974) - auf der Trasse der Abraumbahn, Gleiskörper; Blick NE
Fotograf/Urheber: NAME FEHLT

Abraumbahn in den ehemaligen Tagebau Lochau; Trasse einer Abraumbahn im ehemaligen Grubengelände Hermine-Henriette II/III; zwischen dem Tagebau Merseburg-Ost und dem Tagebau Lochau Nutzung bestehender Bahnstrecke Leuna–Ammendorf; ein Abschnitt des Gleiskörpers als Damm erhalten, als Fußweg genutzt; daneben herausgerissene Fundamente von Masten der elektrischen Oberleitung.

Zwischen 1971 bis 1973 fand kein Abraumabbau mehr statt, es wurde lediglich die freigelegte Kohle abgebaut. Die Braunkohlenbagger wurden in diesem Zeitraum nach Merseburg-Ost bzw. Profen verbracht. Die Abraumbahn wurde nach einem Abraumabrutsch neu angelegt. Die linke Abbildung stellt nicht die eigentliche Abraumbahn dar. Dieses Foto zeigt einen normalen

Feldweg, der über die Abraumhalde führt. Die eigentliche gemeinte Abraumbahn führt ca. 30 Meter westlich davon vorbei. Sie ist noch sehr gut erkennbar hinter den Bäumen versteckt. Sie ist eine ca. 25 Meter tiefe und oben ca. 80 Meter breite Einkerbung in die alte Abraumhalde. Der westliche Teil ist stark verwachsen durch Bäume und Sträucher, der östliche Teil wird noch befahren durch das dort angesiedelte Abfallunternehmen.
