Bruchfeld älterer Tiefbauaktivitäten (vor 1810-um 1850)

Bruchfeld älterer Tiefbauaktivitäten; vor 1810–um 1850; im Tiefbau ausgekohlttes Feld; Gelände mit moderaten Setzungserscheinungen; im Luftbild Nachweise subrezenter Tagesbrüche; Ackerland.

BKM-Nummer: 40000373

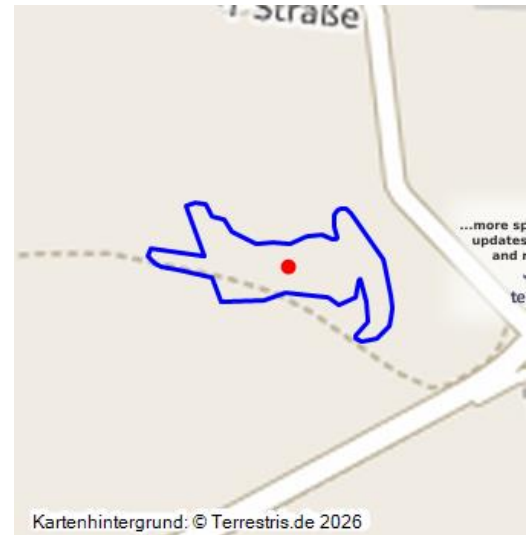
- LIDAR, digitales Geländemodell; Ortho-Luftbild durch F. Claus (April 2022), im Luftbild Nachweise subrezenter Tagesbrüche, als dichte gestreute Flecken durch Wachstumsanomalien hervorgerufen.
