Kanalisation des Maibaches

Schlagwörter: Kanal (Wasserbau)

Gemeinde(n): Zeitz

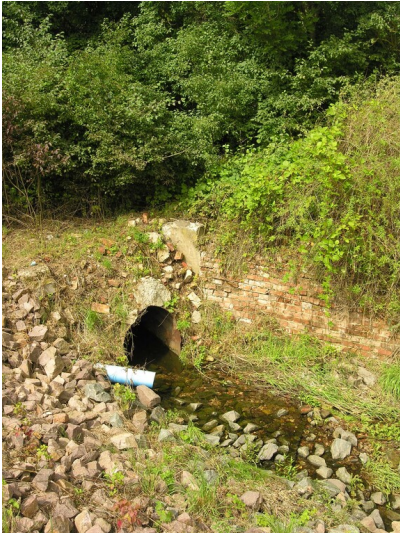
Kanalisation des Maibaches - nach Sanierung, zum Teil wieder geöffneter Bachlauf
Fotograf/Urheber: NAME FEHLT

Kanalisation des Maibaches; um 1930; Bachlauf in einem Tunnel aus Ziegelmauerwerk; wegen phenolhaltiger Ausdünstungen und zur Flächengewinnung im Kraftwerksgelände angelegt; Tunnelröhre zum Teil abgetragen, in Abschnitten erhalten.
