Bruchfeld der Grube Sophie (1871-1882)

Bruchfeld der Grube Sophie; 1871–1882; Gelände mit heftigen Setzungen von bis zu 3,5 m Niveauunterschied; Schacht derzeit nicht lokalisiert; heute von Kleingartenanlage bebaut, darin eine sehr tiefe Senke.

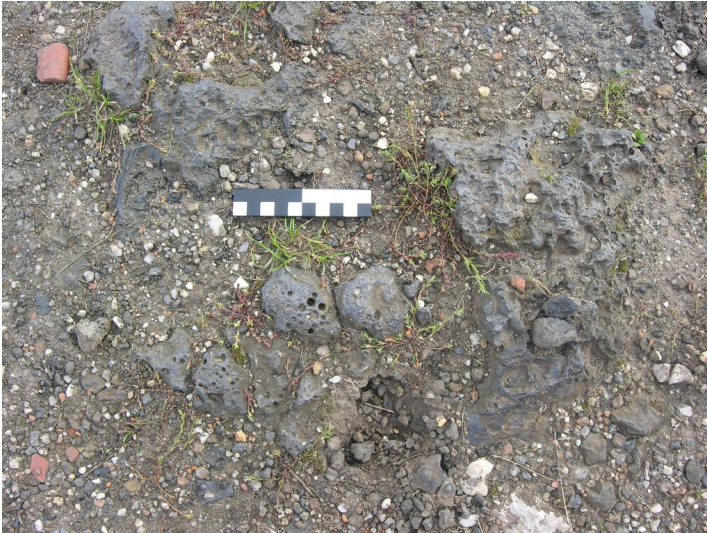
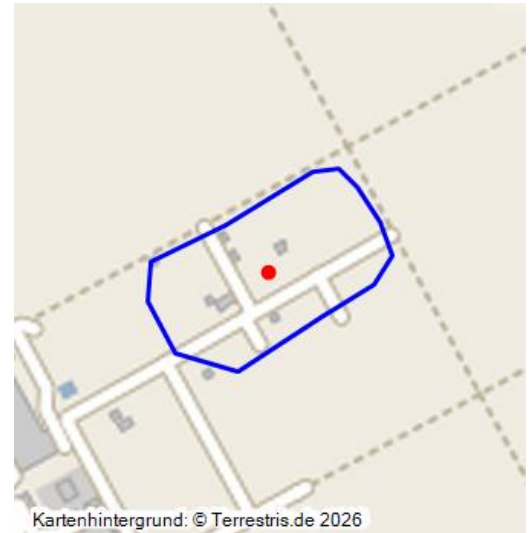
Bruchfeld der Grube Sophie (1871-1882) - Wegebefestigungen mit Schlacken aus verschiedenen Zeitzer Eisengießereien des 19. Jh., wie z.B. der ZEMAG
Fotograf/Urheber: NAME FEHLT
