## Eingangsgebäude der AGFA in Greppin

**BKM-Nummer:** 45000333

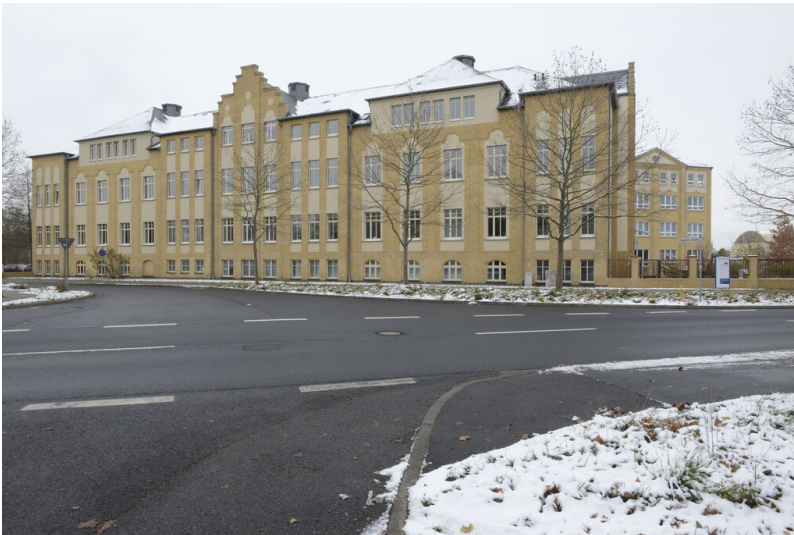
Eingangsgebäude der AGFA in Greppin  
Fotograf/Urheber: NAME FEHLT

Gebäude im Eingangsbereich des ersten Werksgeländes der AGFA-Farbenfabrik in Greppin; errichtet um 1910; Ziegelbau mit frühexpressionistischen Formen und durch Lisenen stark betonter Vertikalgliederung; Giebelseiten durch Risalite und geschweifte Giebel betont; Halbrundrisalit zum Werksgelände; große Teile der Innenausstattung, Türen und Fenster bauzeitlich erhalten; siehe auch 45000334-45000338.
