Gut Frickenhaus, Nord-Erbach 25

Schlagwörter: Gutshof, Fachwerkgebäude, Bergisches Haus, Wehrturm, Baudenkmal

Fachsicht(en): Denkmalpflege

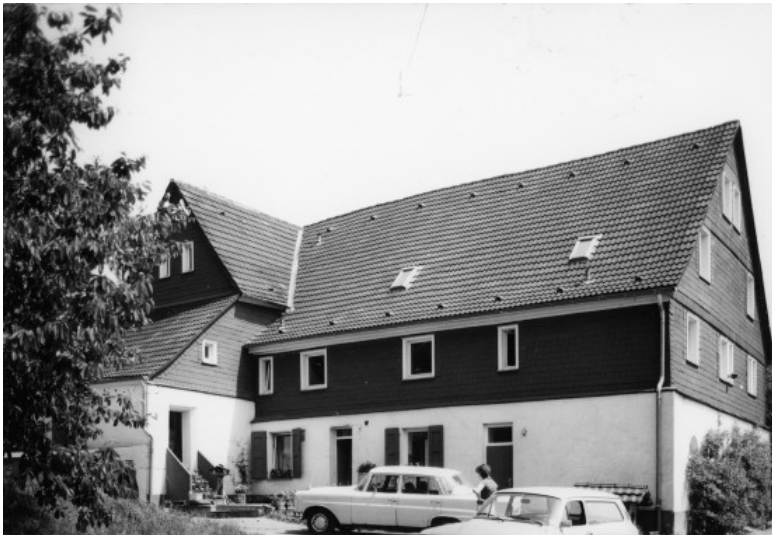
Gut Frickenhaus, Nord-Erbach 25 in Wülfrath (1978)
Fotograf/Urheber: Frances Sturm

Das zweigeschossige Wohnhaus besitzt noch die Reste eines spätmittelalterlichen Wehr- und Speicherbaus, auch Steingaden genannt. Am Gut Frickenhaus wurden über die Jahrhunderte viele bauliche Veränderungen vorgenommen, jedoch ist das ursprüngliche Mauerwerk des alten Wehrturmes auf der nördlichen Seite noch erkennbar. In der oberen Hälfte lässt sich noch eine heute verbaute schießschartenartige Öffnung erkennen. Die Bautechnik und das verwendete Material (heimischer Kalkstein) finden sich auch bei einer ganzen Zahl anderer Steingaden in der Region. Sie wurden alle bereits im Mittelalter erbaut.

Das Gut Frickenhaus ist ein traditionell bergischer Fachwerkhof. Heute ist im Erdgeschoss das Fachwerk teils verputzt, im Obergeschoss ist es jedoch teils noch sichtbar. Bereiche des Obergeschosses sind typischerweise zum Schutz vor Wind und Wetter mit Schiefer verkleidet.
