Evangelische Christuskirche Jülich

Schlagwörter: [Pfarrkirche](#)

Fachsicht(en): [Denkmalpflege](#)

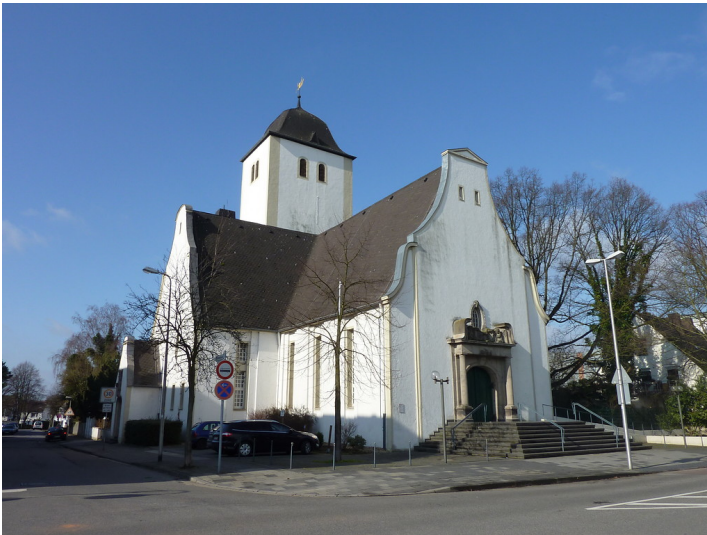
Evangelische Christuskirche Jülich (2010)
Fotograf/Urheber: Elke Janßen-Schnabel

Aus der Flucht beider Straßen leicht zurückgesetzt und über dem Straßenniveau um nahezu ein Geschoss erhöht, steht ihr Baukörper rundum frei als hell verputzter Backsteinbau über abgewinkeltem Grundriss. Er setzt sich aus einem breiten Langschiff, einem kurzen Querschiff und einem Glockenturm zusammen. Er wirkt im Verhältnis von Grundriss zur Höhe, im Miteinander der Außenwände, der beiden hohen Giebel an Langhaus und Querschiff und großen Dachflächen kompakt verdichtet und ist in der Konzentration auf die Mitte einem Zentralbau angenähert. Grundsätzlich aber ist der Bau ost-westlich gerichtet, der Haupteingang liegt an der Düsseldorferstraße im Osten, der Glockenturm erhebt sich hinter dem Bau im Westen, ein Seiteneingang liegt in einem vorgezogenen kleinen Vorbau an der Schirmerstraße. Haupt- und Querschiff sind durch steile verschieferte Satteldächer gedeckt, die in mächtigen geschweiften Giebeln über den hochgezogenen Außenwänden enden; der Turm trägt eine schiefergedeckte geschweifte Haube und wird bekrönt von einer Wetterfahne in Form eines goldenen, horizontal im Flug die Posaune blasenden Engels.

Durch die L-Form im Grundriss und durch die beiden Zugänge nimmt der Bau Bezug auf die Ecklage. Über eine dreiseitige Freitreppe wird der Haupteingang an der Düsseldorferstraße von dem erhaltenen schmuckvollen Portal des Vorgängerbaus eingefasst. Zu beiden Seiten eines Korb Bogens über der doppelflügeligen Tür stützen zwei dorische Säulen ein Gebälk mit zwei knieenden betenden Engeln im Profil, die ein Medaillon halten. Über dem Medaillon steht mittig ein schmales Ovalfenster, in Reminiszenz an den zerstörten Bau gerahmt von einer steinernen Blumengirlande. Über dem Nebeneingang an der Schirmerstraße trägt - ebenfalls ein Relikt des Kirchenbaus von 1910 - achsial über dem einläufigen vergitterten Treppenaufgang auf dem Schlussstein die steinerne Figur des guten Hirten ein Lamm auf den Schultern und hält den Hirtenstab in der Hand. Ein zweites Schäfchen steht zu seinen Füßen. Geschosshohe rechteckige seitlich gestufte Felder mit schmal-hohen Lichtöffnungen,
