Evangelische Christuskirche Jülich

Schlagwörter: Pfarrkirche

Fachsicht(en): Denkmalpflege

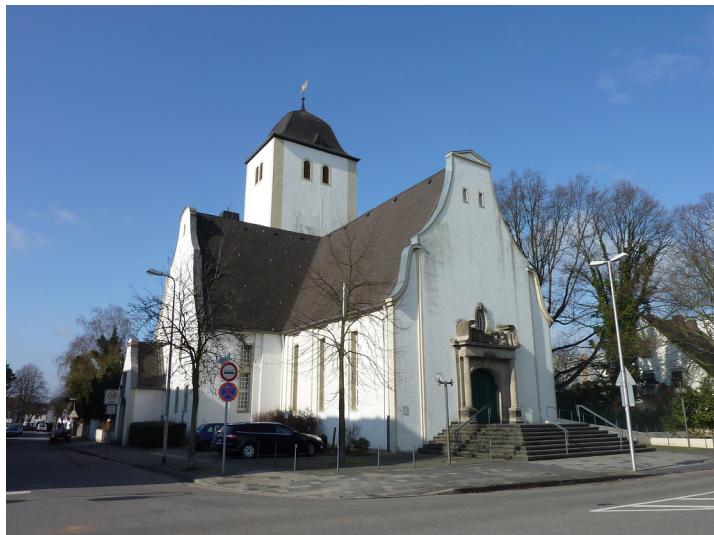
Evangelische Christuskirche Jülich (2010)
Fotograf/Urheber: Elke Janßen-Schnabel

Aus der Flucht beider Straßen leicht zurückgesetzt und über dem Straßenniveau um nahezu ein Geschoss erhöht, steht ihr Baukörper rundum frei als hell verputzter Backsteinbau über abgewinkeltem Grundriss. Er setzt sich aus einem breiten Langschiff, einem kurzen Querschiff und einem Glockenturm zusammen. Er wirkt im Verhältnis von Grundriss zur Höhe, im Miteinander der Außenwände, der beiden hohen Giebel an Langhaus und Querschiff und großen Dachflächen kompakt verdichtet und ist in der Konzentration auf die Mitte einem Zentralbau angenähert. Grundsätzlich aber ist der Bau ost-westlich gerichtet, der Haupteingang liegt an der Düsseldorferstraße im Osten, der Glockenturm erhebt sich hinter dem Bau im Westen, ein Seiteneingang liegt in einem vorgezogenen kleinen Vorbau an der Schirmerstraße. Haupt- und Querschiff sind durch steile verschieferte Satteldächer gedeckt, die in mächtigen geschweiften Giebeln über den hochgezogenen Außenwänden enden; der Turm trägt eine schiefergedeckte geschweifte Haube und wird bekrönt von einer Wetterfahne in Form eines goldenen, horizontal im Flug die Posaune blasenden Engels.

Durch die L-Form im Grundriss und durch die beiden Zugänge nimmt der Bau Bezug auf die Ecklage. Über eine dreiseitige Freitreppe wird der Haupteingang an der Düsseldorferstraße von dem erhaltenen schmuckvollen Portal des Vorgängerbaus eingefasst. Zu beiden Seiten eines Korbbogens über der doppelflügeligen Tür stützen zwei dorische Säulen ein Gebälk mit zwei knieenden betenden Engeln im Profil, die ein Medaillon halten. Über dem Medaillon steht mittig ein schmales Ovalfenster, in Reminiszenz an den zerstörten Bau gerahmt von einer steinernen Blumengirlande. Über dem Nebeneingang an der Schirmerstraße trägt - ebenfalls ein Relikt des Kirchenbaus von 1910 - achsial über dem einläufigen vergitterten Treppenaufgang auf dem Schlussstein die steinerne Figur des guten Hirten ein Lamm auf den Schultern und hält den Hirtenstab in der Hand. Ein zweites Schäfchen steht zu seinen Füßen. Geschosshohe rechteckige seitlich gestufte Felder mit schmal-hohen Lichtöffnungen,

horizontal in vier Segmente mit kleinteiligen Scheiben geteilt, sind jeweils flankiert von flachen Lisenen und gliedern die Fassaden des Langschiffs, während rundum einzelne in Größe und Form wechselnde Öffnungsformate die architektonischen Besonderheiten des Baus unterstreichen.
