Evangelische Christuskirche Jülich

Im Norden der Jülicher Innenstadt, dort, wo die Schirmerstraße auf die Düsseldorfer Straße stößt, steht die Christuskirche, die Pfarrkirche der evangelischen Gemeinde. Der Kirchenbaukörper, 1910 nach Entwurf des Architekten Fritz Niebel erbaut, 1944 stark zerstört, zeigt sich heute in der Gestalt seines Wiederaufbaus aus dem Jahr 1950, 1980 grundlegend renoviert.

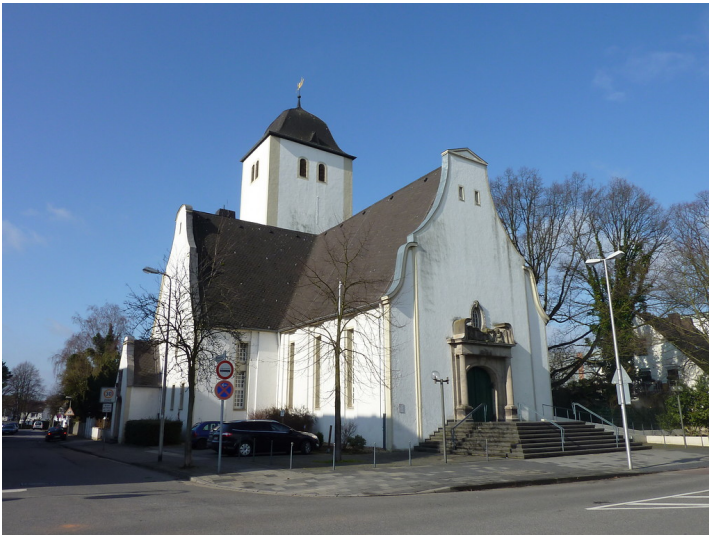
Evangelische Christuskirche Jülich (2010)
Fotograf/Urheber: Elke Janßen-Schnabel

Aus der Flucht beider Straßen leicht zurückgesetzt und über dem Straßenniveau um nahezu ein Geschoss erhöht, steht ihr Baukörper rundum frei als hell verputzter Backsteinbau über abgewinkeltem Grundriss. Er setzt sich aus einem breiten Langschiff, einem kurzen Querschiff und einem Glockenturm zusammen. Er wirkt im Verhältnis von Grundriss zur Höhe, im Miteinander der Außenwände, der beiden hohen Giebel an Langhaus und Querschiff und großen Dachflächen kompakt verdichtet und ist in der Konzentration auf die Mitte einem Zentralbau angenähert. Grundsätzlich aber ist der Bau ost-westlich gerichtet, der Haupteingang liegt an der Düsseldorferstraße im Osten, der Glockenturm erhebt sich hinter dem Bau im Westen, ein Seiteneingang liegt in einem vorgezogenen kleinen Vorbau an der Schirmerstraße. Haupt- und Querschiff sind durch steile verschieferte Satteldächer gedeckt, die in mächtigen geschweiften Giebeln über den hochgezogenen Außenwänden enden; der Turm trägt eine schiefergedeckte geschweifte Haube und wird bekrönt von einer Wetterfahne in Form eines goldenen, horizontal im Flug die Posaune blasenden Engels.

Durch die L-Form im Grundriss und durch die beiden Zugänge nimmt der Bau Bezug auf die Ecklage. Über eine dreiseitige Freitreppe wird der Haupteingang an der Düsseldorferstraße von dem erhaltenen schmuckvollen Portal des Vorgängerbaus eingefasst. Zu beiden Seiten eines Korbogens über der doppelflügeligen Tür stützen zwei dorische Säulen ein Gebälk mit zwei knieenden betenden Engeln im Profil, die ein Medaillon halten. Über dem Medaillon steht mittig ein schmales Ovalfenster, in Reminiszenz an den zerstörten Bau gerahmt von einer steinernen Blumengirlande. Über dem Nebeneingang an der Schirmerstraße trägt - ebenfalls ein Relikt des Kirchenbaus von 1910 - achsial über dem einläufigen vergitterten Treppenaufgang auf dem Schlussstein die steinerne Figur des guten Hirten ein Lamm auf den Schultern und hält den Hirtenstab in der Hand. Ein zweites Schäfchen steht zu seinen Füßen. Geschosshohe rechteckige seitlich gestufte Felder mit schmal-hohen Lichtöffnungen,
