Evangelische Christuskirche Jülich

Im Norden der Jülicher Innenstadt, dort, wo die Schirmerstraße auf die Düsseldorfer Straße stößt, steht die Christuskirche, die Pfarrkirche der evangelischen Gemeinde. Der Kirchenbaukörper, 1910 nach Entwurf des Architekten Fritz Niebel erbaut, 1944 stark zerstört, zeigt sich heute in der Gestalt seines Wiederaufbaus aus dem Jahr 1950, 1980 grundlegend renoviert.

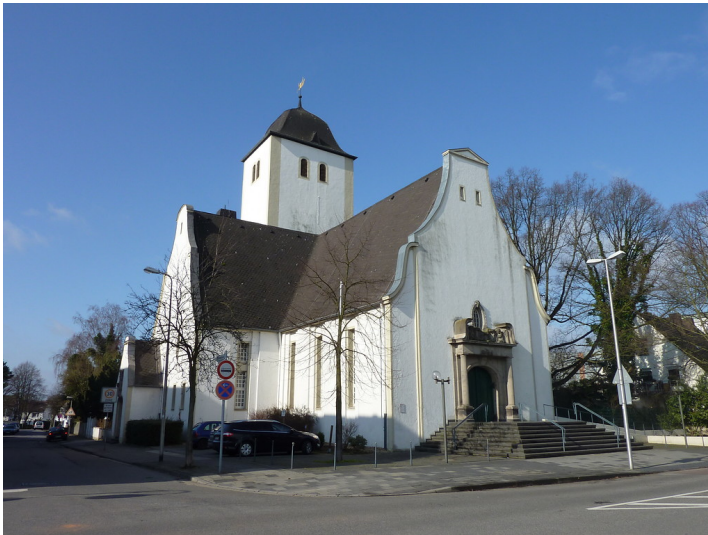
Evangelische Christuskirche Jülich (2010)
Fotograf/Urheber: Elke Janßen-Schnabel

Aus der Flucht beider Straßen leicht zurückgesetzt und über dem Straßenniveau um nahezu ein Geschoss erhöht, steht ihr Baukörper rundum frei als hell verputzter Backsteinbau über abgewinkeltem Grundriss. Er setzt sich aus einem breiten Langschiff, einem kurzen Querschiff und einem Glockenturm zusammen. Er wirkt im Verhältnis von Grundriss zur Höhe, im Miteinander der Außenwände, der beiden hohen Giebel an Langhaus und Querschiff und großen Dachflächen kompakt verdichtet und ist in der Konzentration auf die Mitte einem Zentralbau angenähert. Grundsätzlich aber ist der Bau ost-westlich gerichtet, der Haupteingang liegt an der Düsseldorferstraße im Osten, der Glockenturm erhebt sich hinter dem Bau im Westen, ein Seiteneingang liegt in einem vorgezogenen kleinen Vorbau an der Schirmerstraße. Haupt- und Querschiff sind durch steile verschieferte Satteldächer gedeckt, die in mächtigen geschweiften Giebeln über den hochgezogenen Außenwänden enden; der Turm trägt eine schiefergedeckte geschweifte Haube und wird bekrönt von einer Wetterfahne in Form eines goldenen, horizontal im Flug die Posaune blasenden Engels.

Durch die L-Form im Grundriss und durch die beiden Zugänge nimmt der Bau Bezug auf die Ecklage. Über eine dreiseitige Freitreppe wird der Haupteingang an der Düsseldorferstraße von dem erhaltenen schmuckvollen Portal des Vorgängerbaus eingefasst. Zu beiden Seiten eines Korb Bogens über der doppelflügeligen Tür stützen zwei dorische Säulen ein Gebälk mit zwei knieenden betenden Engeln im Profil, die ein Medaillon halten. Über dem Medaillon steht mittig ein schmales Ovalfenster, in Reminiszenz an den zerstörten Bau gerahmt von einer steinernen Blumengirlande. Über dem Nebeneingang an der Schirmerstraße trägt - ebenfalls ein Relikt des Kirchenbaus von 1910 - achsial über dem einläufigen vergitterten Treppenaufgang auf dem Schlussstein die steinerne Figur des guten Hirten ein Lamm auf den Schultern und hält den Hirtenstab in der Hand. Ein zweites Schäfchen steht zu seinen Füßen. Geschosshohe rechteckige seitlich gestufte Felder mit schmal-hohen Lichtöffnungen,

horizontal in vier Segmente mit kleinteiligen Scheiben geteilt, sind jeweils flankiert von flachen Lisenen und gliedern die Fassaden des Langschiffs, während rundum einzelne in Größe und Form wechselnde Öffnungsformate die architektonischen Besonderheiten des Baus unterstreichen.
