Burg Lülsdorf

Fachsicht(en): Archäologie

Gemeinde(n): Niederkassel

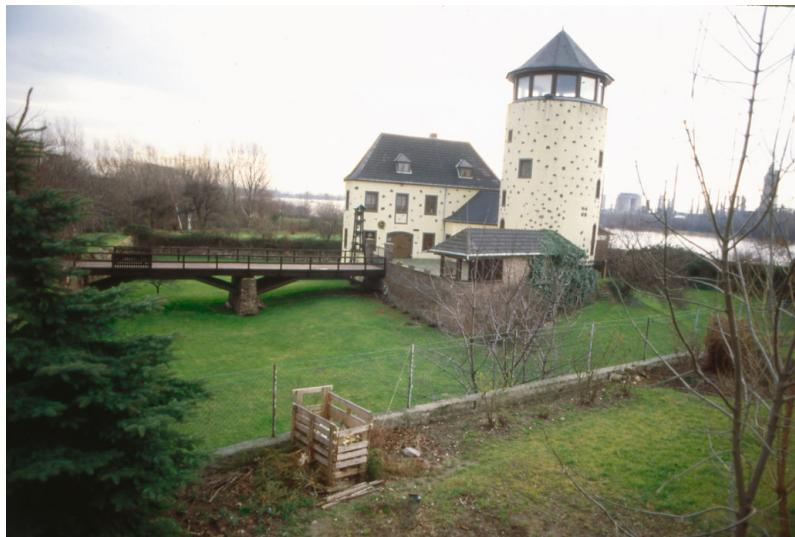
Hauptburg und Burggraben von Nordwesten (1987)

Die über rechteckigem Grundriss errichtete Burganlage ist von einem breiten, teils in Ziegeln, teils in Basalt ausgemauerten Graben umgeben. Von der quadratischen Umfassungsmauer haben sich Teile an der West- und Südseite erhalten. Der an der Rheinseite gelegene Rundturm (Bergfried) zeigt im unteren Bereich eine Verblendung aus Basalt und Tuff. Im Unterbau befinden sich drei große, rundbogige z.T. wieder vermauerte Öffnungen nachmittelalterlicher Zeit, dazwischen kleinere mittelalterliche Lichtöffnungen.
