# Burg Lülsdorf

Fachsicht(en): Archäologie

Gemeinde(n): Niederkassel

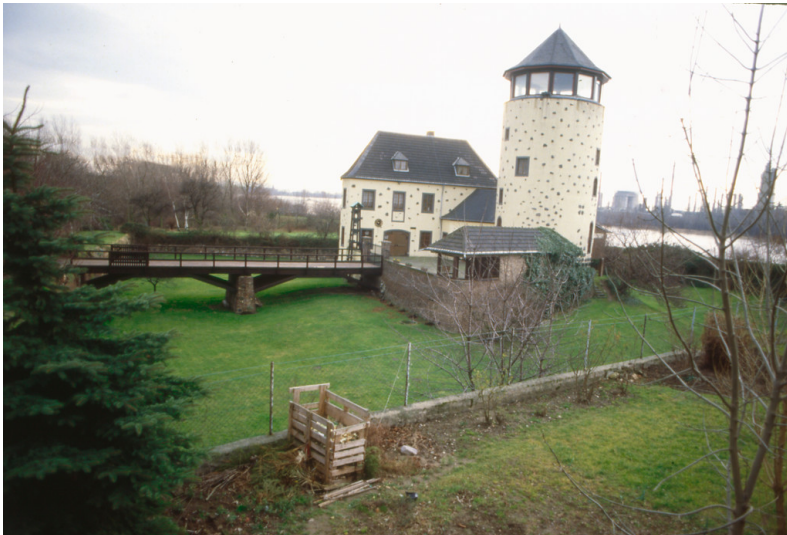
Hauptburg und Burggraben von Nordwesten (1987)  
Fotograf/Urheber: Axel Thünker

Die über rechteckigem Grundriss errichtete Burganlage ist von einem breiten, teils in Ziegeln, teils in Basalt ausgemauerten Graben umgeben. Von der quadratischen Umfassungsmauer haben sich Teile an der West- und Südseite erhalten. Der an der Rheinseite gelegene Rundturm (Bergfried) zeigt im unteren Bereich eine Verblendung aus Basalt und Tuff. Im Unterbau befinden sich drei große, rundbogige z.T. wieder vermauerte Öffnungen nachmittelalterlicher Zeit, dazwischen kleinere mittelalterliche Lichtöffnungen.
