Gaststättengebäude Kölner Str. 10

Gaststättengebäude

Erbaut Anfang 19. Jahrhundert;

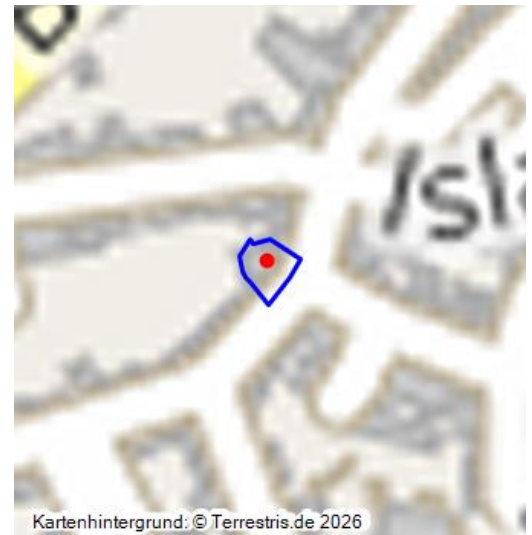
Kölner Str. 10

Auf dem Bergrücken an der Ausfallstraße von Hückeswagen nach Westen zweigeschossiges verschiefertes Gebäude. Das giebelständige Haus ist etwas zurückgesetzt und fällt aus der Straßenflucht. Etwas vorgezogener erneuerter Eingang mit darüberliegender Terrasse, zweiflügelige Tür mit Oberlicht. Satteldach, verköpftes Traufgesims. Es bestehen mehrere Anbauten an der Vorder- und Rückseite, die nicht zum denkmalgeschützten Teil gehören. Die im Giebel angebrachte Zahl 1583 bezieht sich offensichtlich nicht auf das gegenwärtige Gebäude.
