## Villa Bruch

Bachstr. 18

(Dimitrij Davydov und Denis Kretschmar, LVR-Amt für Denkmalpflege im Rheinland, Überarbeitung des Unterschutzstellungstextes vor Ort 2008)

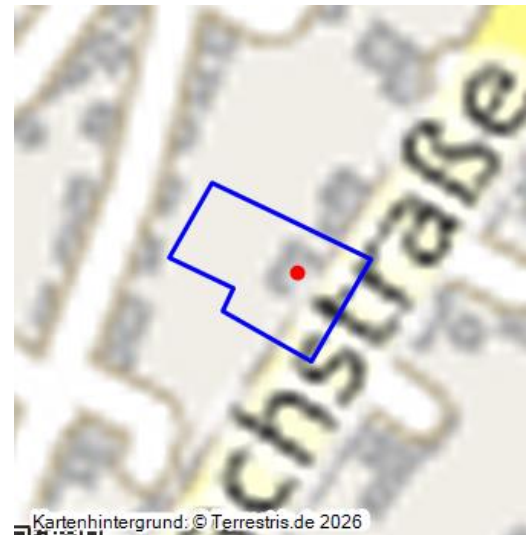
Villa Bruch

Erbaut Mitte 19. Jahrhundert (lt. Kataster zwischen 1832 und 1860);

Am Fuß des Burgbergs zweigeschossige, verputzte Villa mit Walmdach; umlaufendes Geschossgesims, umlaufendes Traufgesims mit Zahnschnitt; Gebälkstücke und Dreiecksgiebel als Fensterverdachung; klassizistische Schmuckformen; an der straßenseitigen, längeren Seite sind die zwei mittleren Fensterachsen risalitartig vorgezogen und durch einen Dreiecksgiebel überfangen; Eingang in der Mittelachse der kürzeren Seite; über dem Eingang Fenster mit Dreiecksgiebel; an der zweiten kürzeren Seite ist die Mittelachse ebenfalls durch ein Fenster mit Dreiecksgiebel im Obergeschoss betont, zu beiden Seiten runde Blendfenster; rückwärtig schmaler zweigeschossiger Anbau mit zusätzlichem Eingang.

Das Objekt ist umgeben von einer Gartenanlage mit altem Baumbestand.
