## Wohn- und Geschäftshaus Weierbachstr. 2

Wohn- und Geschäftshaus

Erbaut um 1905,

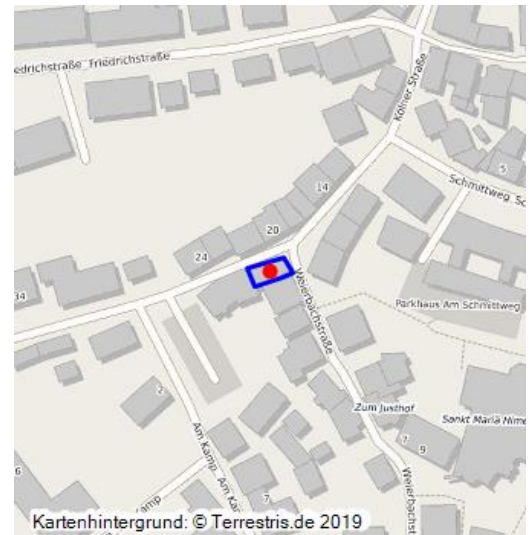
Weierbachstr. 2

Im Südwesten des historischen Ortskerns von Hückeswagen an einer nach Süden über den Bergücken führenden Ausfallstraße Eckgebäude mit Mansarddach; zweigeschossig, allseitig verschiefert; die Brandmauern zu den anschließenden Gebäuden in der Weierbachstr. und der Kölner Str. sind teilweise freiliegend; im Erdgeschoss Ladeneinbau der Bauzeit; Eckerker; darunter eingezogener Eingang; auf dem Dach eine Reihe Dachgauben und über dem Eckerker eine kleinere Gaube mit hochgestelltem Ovalfenster und neubarocker Umrahmung; Traufgesims mit Konsolendekoration. Das Gebäude ist prägend für die Ecksituation Kölner-/Weierbachstr.
