Wohnhaus Islandstr. 17

Wohnhaus

Erbaut 2. Hälfte 19. Jahrhundert;

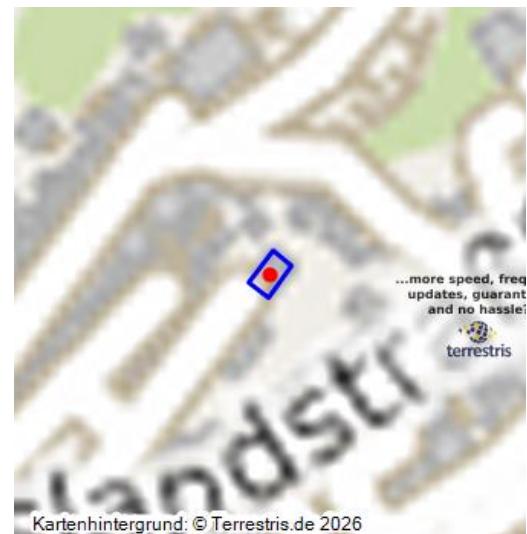
Islandstr. 17

Im Hang des Burgbergs zweigeschossiges, allseitig verschiefertes Haus mit talseitig freiliegendem Kellergeschoss mit Eingang und Kellerfenstern; an der Eingangstraufseite drei Achsen mit Eingang in der Mittelachse; an den beiden Giebelseiten je zwei Achsen; die hintere Traufseite hat einen zweiachsigen leicht vorkragenden Mittelrisalit mit bekrönendem Dreiecksgiebel; umlaufendes Traufgesims und davon abgesetzt ein weiteres profiliertes umlaufendes Gesims, in den beiden Giebeldreiecken dreigeteiltes Thermenfenster, in einem Giebel zusätzlich ein Aufzugsbalken; zu dem Haus gehört ein achtseitiger, hölzerner Gartenpavillon mit rundbogigen Fensteröffnungen (transloziert zum Schloss Hückeswagen). Teil des historischen Ortskerns.
