Wohnhaus Kölner Str. 11

Kölner Str. 11

Wohnhaus

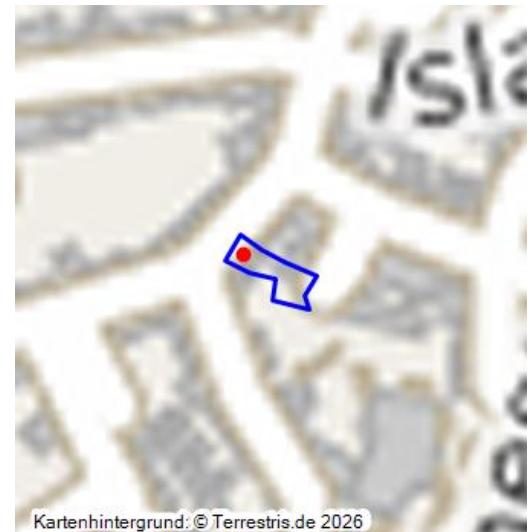
Auf dem Bergrücken an der Ausfallstraße von Hückeswagen nach Westen zweigeschossiges, rundum verschiefertes Wohnhaus, straßenseitig fünf Fensterachsen, auf verputztem Sockel mit freiliegenden Kellerfenstern; zwei Dachgauben; traufseitiger Mitteleingang mit erneuertem Türblatt und Gebälkstück; das Haus ist an beiden Giebelseiten angebaut an die Häuser Kölner Str. 9 und 13; das im Urkataster von 1832 angegebene Gebäude muss Mitte des 19. Jahrhunderts nochmals verändert worden sein.
