Wohnhaus August-Lütgenau-Str. 5

Wohnhaus

Erbaut Anfang 19. Jh., im Kern möglicherweise älter;

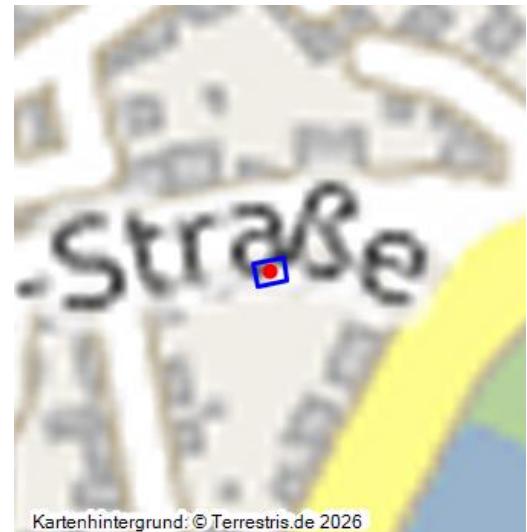
August-Lütgenau-Str. 5

Zweigeschossiges traufständiges Fachwerkhaus im Hang mit hohem Bruchsteinsockel und freiliegendem Kellereingang. Eine Giebelseite ist verschiefert, die rückwärtige Traufseite blechbehangen. An der straßenseitigen Traufseite Eingang in der Mittelachse über Freitreppe mit erneuertem Türblatt und später aufgesetztem Gebälkstück. Verkröpftes Traufgesims.
