## Ruine der Eisenschneide der Eisenhütte Abentheuer

Fachsicht(en): Kulturlandschaftspflege

Gemeinde(n): Abentheuer

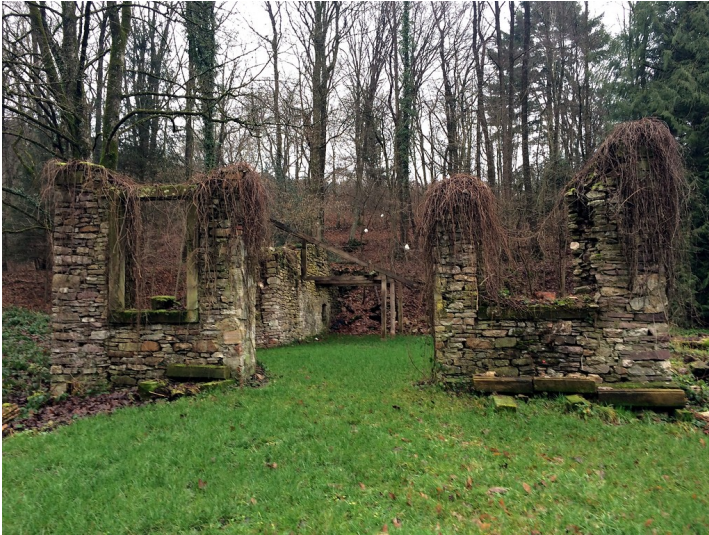
Ruine der Eisenschneide der ehemaligen Eisenhütte Abentheuer (2015)  
Fotograf/Urheber: Nicole Etzorn

Auf dem Gelände der ehemaligen Eisenhütte von Abentheuer lassen sich die Spuren der ehemaligen Nutzung teilweise eindeutig erkennen, teilweise aber nur erahnen. Neben einem Hochofen, einem großen und kleinen Hammer und einer Schmiede soll es auch eine Eisenschneide gegeben haben. Diese soll in dem Gebäude gewesen sein, von dem heute noch die Mauern bis zu einer Höhe von ca. drei Metern erhalten sind. Dieses befindet sich unweit des großen Hammers im Zentrum des Geländes.

Rechts und links des Gebäudes trieben Wasserräder die im Inneren befindlichen Walzen an, die sich gegenläufig drehten. Dadurch wurden die Masseln (kleinere Eisenbarren) zur weiteren Verarbeitung ausgewalzt. Diese wurden durch eine Art Flammofen (mit Holz und nicht mit Holzkohle beheizt) zum Glühen gebracht. Laut einem Bericht über die Eisenhütte aus dem Jahre 1766 sollen dabei circa 2,5 Zoll (6,35 cm) breite und 0,5 Zoll (1,27 cm) hohe Schienen ausgewalzt worden sein, die direkt nach dem Walzen geschnitten wurden. So konnten Halbzeuge (Zwischenprodukte zur weiteren Verarbeitung) entstehen, welche hauptsächlich nach Holland geliefert wurden.

Die Dimensionen des Gebäudes sind noch heute im Gelände zu erkennen. Links vom Gebäude fällt noch immer Wasser, welches vom Traunbach abgeleitet wurde, circa zwei Meter tief herab. An dieser Stelle war einmal eines der Wasserräder angebracht.
