## Ruine der Eisenschneide der Eisenhütte Abentheuer

Gemeinde(n): Abentheuer

Kreis(e): Birkenfeld (Rheinland-Pfalz)

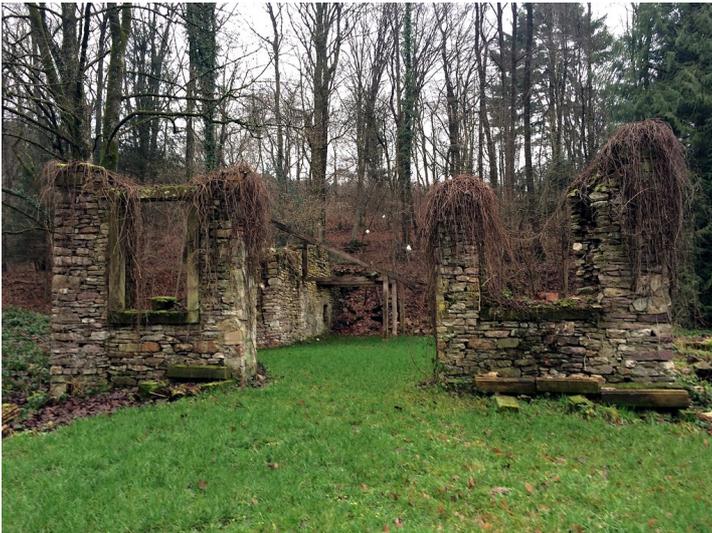
Ruine der Eisenschneide der ehemaligen Eisenhütte Abentheuer (2015)  
Fotograf/Urheber: Nicole Etkorn

Auf dem Gelände der ehemaligen Eisenhütte von Abentheuer lassen sich die Spuren der ehemaligen Nutzung teilweise eindeutig erkennen, teilweise aber nur erahnen. Neben einem Hochofen, einem großen und kleinen Hammer und einer Schmiede soll es auch eine Eisenschneide gegeben haben. Diese soll in dem Gebäude gewesen sein, von dem heute noch die Mauern bis zu einer Höhe von ca. drei Metern erhalten sind. Dieses befindet sich unweit des großen Hammers im Zentrum des Geländes.

Rechts und links des Gebäudes trieben Wasserräder die im Inneren befindlichen Walzen an, die sich gegenläufig drehten. Dadurch wurden die Masseln (kleinere Eisenbarren) zur weiteren Verarbeitung ausgewalzt. Diese wurden durch eine Art Flammofen (mit Holz und nicht mit Holzkohle beheizt) zum Glühen gebracht. Laut einem Bericht über die Eisenhütte aus dem Jahre 1766 sollen dabei circa 2,5 Zoll (6,35 cm) breite und 0,5 Zoll (1,27 cm) hohe Schienen ausgewalzt worden sein, die direkt nach dem Walzen geschnitten wurden. So konnten Halbzeuge (Zwischenprodukte zur weiteren Verarbeitung) entstehen, welche hauptsächlich nach Holland geliefert wurden.

Die Dimensionen des Gebäudes sind noch heute im Gelände zu erkennen. Links vom Gebäude fällt noch immer Wasser, welches vom Traunbach abgeleitet wurde, circa zwei Meter tief herab. An dieser Stelle war einmal eines der Wasserräder angebracht.
