Ruine der Eisenschneide der Eisenhütte Abentheuer

Gemeinde(n): Abentheuer

Kreis(e): Birkenfeld (Rheinland-Pfalz)

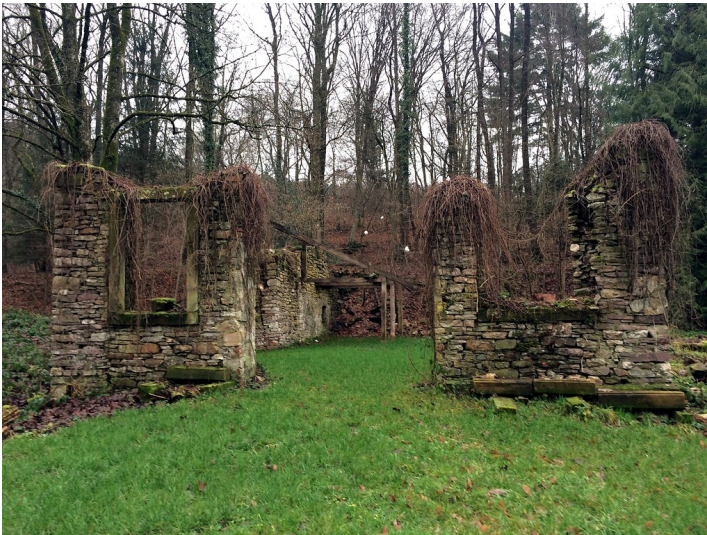
Ruine der Eisenschneide der ehemaligen Eisenhütte Abentheuer (2015)
Fotograf/Urheber: Nicole Etkorn

Auf dem Gelände der ehemaligen Eisenhütte von Abentheuer lassen sich die Spuren der ehemaligen Nutzung teilweise eindeutig erkennen, teilweise aber nur erahnen. Neben einem Hochofen, einem großen und kleinen Hammer und einer Schmiede soll es auch eine Eisenschneide gegeben haben. Diese soll in dem Gebäude gewesen sein, von dem heute noch die Mauern bis zu einer Höhe von ca. drei Metern erhalten sind. Dieses befindet sich unweit des großen Hammers im Zentrum des Geländes.

Die Dimensionen des Gebäudes sind noch heute im Gelände zu erkennen. Links vom Gebäude fällt noch immer Wasser, welches vom Traunbach abgeleitet wurde, circa zwei Meter tief herab. An dieser Stelle war einmal eines der Wasserräder angebracht.
