## Ruine der Eisenschneide der Eisenhütte Abentheuer

Gemeinde(n): Abentheuer

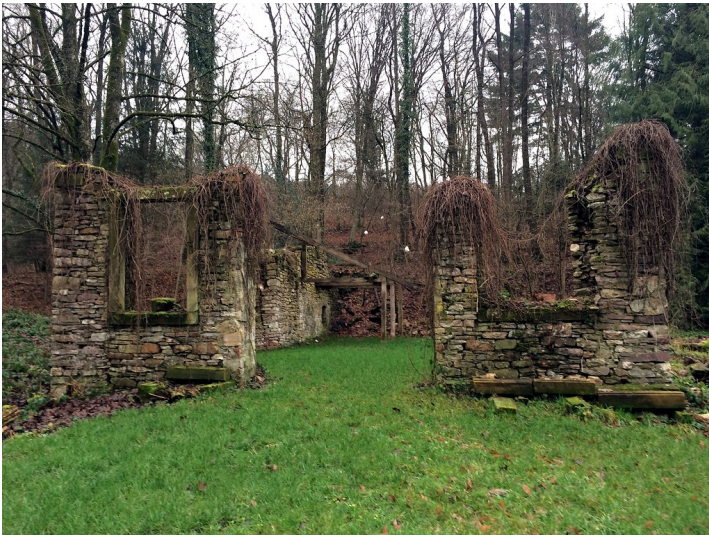
Ruine der Eisenschneide der ehemaligen Eisenhütte Abentheuer (2015)  
Fotograf/Urheber: Nicole Etkorn

Auf dem Gelände der ehemaligen Eisenhütte von Abentheuer lassen sich die Spuren der ehemaligen Nutzung teilweise eindeutig erkennen, teilweise aber nur erahnen. Neben einem Hochofen, einem großen und kleinen Hammer und einer Schmiede soll es auch eine Eisenschneide gegeben haben. Diese soll in dem Gebäude gewesen sein, von dem heute noch die Mauern bis zu einer Höhe von ca. drei Metern erhalten sind. Dieses befindet sich unweit des großen Hammers im Zentrum des Geländes.

Rechts und links des Gebäudes trieben Wasserräder die im Inneren befindlichen Walzen an, die sich gegenläufig drehten. Dadurch wurden die Masseln (kleinere Eisenbarren) zur weiteren Verarbeitung ausgewalzt. Diese wurden durch eine Art Flammofen (mit Holz und nicht mit Holzkohle beheizt) zum Glühen gebracht. Laut einem Bericht über die Eisenhütte aus dem Jahre 1766 sollen dabei circa 2,5 Zoll (6,35 cm) breite und 0,5 Zoll (1,27 cm) hohe Schienen ausgewalzt worden sein, die direkt nach dem Walzen geschnitten wurden. So konnten Halbzeuge (Zwischenprodukte zur weiteren Verarbeitung) entstehen, welche hauptsächlich nach Holland geliefert wurden.

Die Dimensionen des Gebäudes sind noch heute im Gelände zu erkennen. Links vom Gebäude fällt noch immer Wasser, welches vom Traunbach abgeleitet wurde, circa zwei Meter tief herab. An dieser Stelle war einmal eines der Wasserräder angebracht.
