Reste des Hochofens der Eisenhütte in Abentheuer

Gemeinde(n): Abentheuer

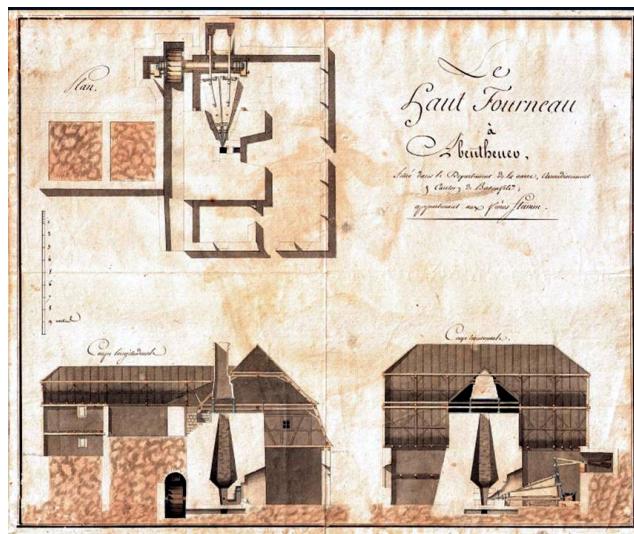
Historische Planzeichnung des Hochofens der ehemaligen Eisenhütte in Abentheuer (undatiert, wohl um 1786).
Fotograf/Urheber: unbekannt

Laut Weber (2000) wurden die letzten Reste des zuletzt 1786 von Johann Heinrich Stumm erneuerten Hochofens (Querschnittszeichnung) im Jahre 1940 wegen Baufälligkeit abgerissen. Der Hochofen hatte vermutlich eine Höhe von sechs bis acht Metern (vgl. Weber 2000, S. 46-48).
