## Reste des Hochofens der Eisenhütte in Abentheuer

Gemeinde(n): Abentheuer

(Friederike Bär, Universität Koblenz-Landau, 2016, freundliche Hinweise von Herrn Kampf, 2015)

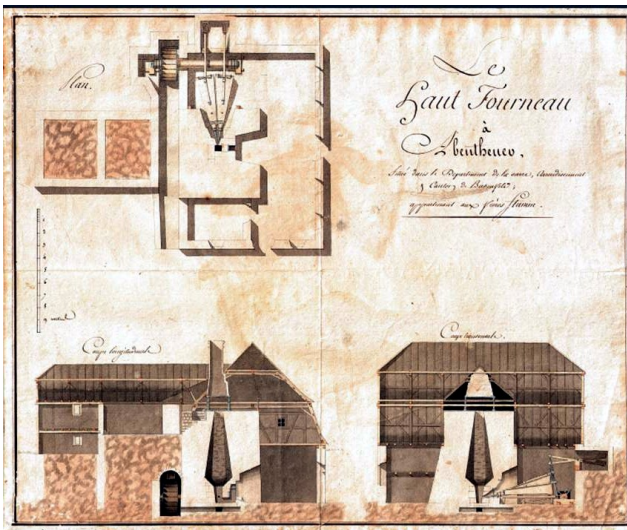
Historische Planzeichnung des Hochofens der ehemaligen Eisenhütte in Abentheuer (undatiert, wohl um 1786).  
Fotograf/Urheber: unbekannt

Laut Weber (2000) wurden die letzten Reste des zuletzt 1786 von Johann Heinrich Stumm erneuerten Hochofens (Querschnittszeichnung) im Jahre 1940 wegen Baufälligkeit abgerissen. Der Hochofen hatte vermutlich eine Höhe von sechs bis acht Metern (vgl. Weber 2000, S. 46-48).
