Reste des Hochofens der Eisenhütte in Abentheuer

Gemeinde(n): Abentheuer

(Friederike Bär, Universität Koblenz-Landau, 2016, freundliche Hinweise von Herrn Kampf, 2015)

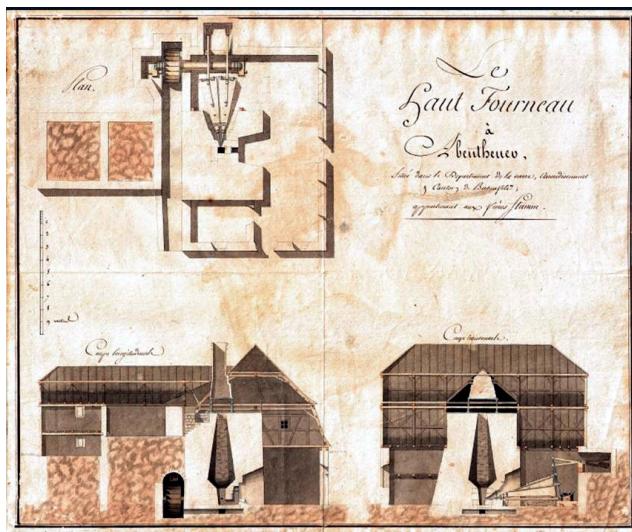
Historische Planzeichnung des Hochofens der ehemaligen Eisenhütte in Abentheuer (undatiert, wohl um 1786).
Fotograf/Urheber: unbekannt

Laut Weber (2000) wurden die letzten Reste des zuletzt 1786 von Johann Heinrich Stumm erneuerten Hochofens (Querschnittszeichnung) im Jahre 1940 wegen Baufälligkeit abgerissen. Der Hochofen hatte vermutlich eine Höhe von sechs bis acht Metern (vgl. Weber 2000, S. 46-48).
