## Reste des Hochofens der Eisenhütte in Abentheuer

Gemeinde(n): Abentheuer

Kreis(e): Birkenfeld (Rheinland-Pfalz)

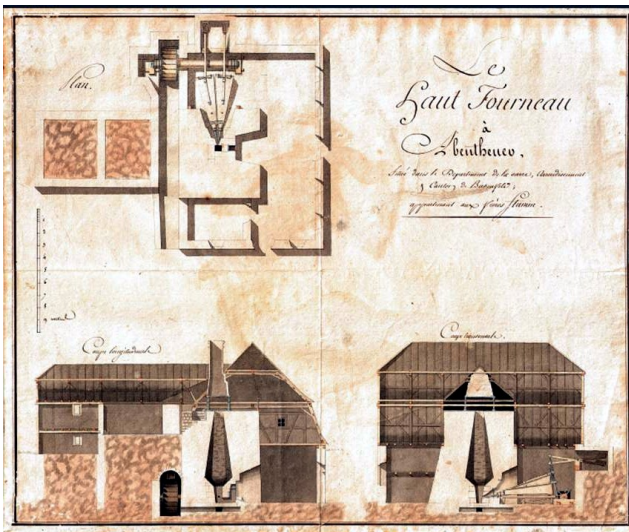
Historische Planzeichnung des Hochofens der ehemaligen Eisenhütte in Abentheuer (undatiert, wohl um 1786).  
Fotograf/Urheber: unbekannt

Laut Weber (2000) wurden die letzten Reste des zuletzt 1786 von Johann Heinrich Stumm erneuerten Hochofens (Querschnittszeichnung) im Jahre 1940 wegen Baufälligkeit abgerissen. Der Hochofen hatte vermutlich eine Höhe von sechs bis acht Metern (vgl. Weber 2000, S. 46-48).
