Steinbruch und Kalköfen „Kaninhecke“

Kalkbrennerei Preußler

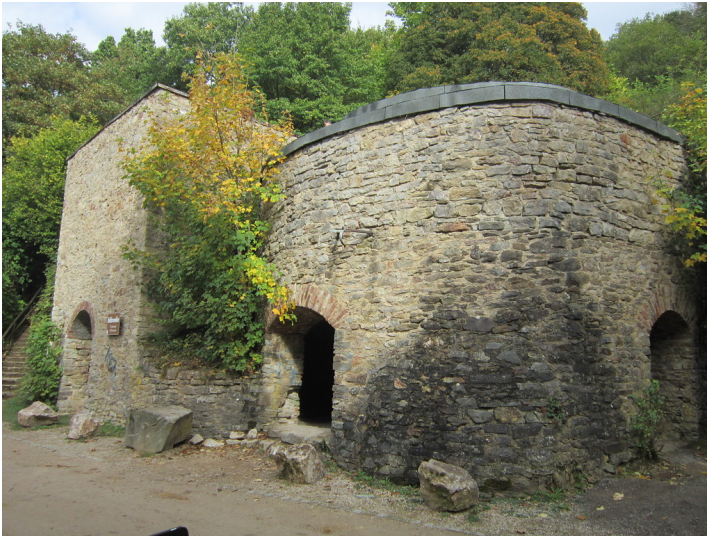
Nettersheim, Kalkbrennerei. Ansicht der beiden Kalkbrennöfen (2016)
Fotograf/Urheber: Claus Weber

An einem Weg parallel zur Urft stehen in der Geländekante zwei Kalkbrennöfen. Der rechteckige Ofen ist der ältere aus der Mitte des 19. Jahrhunderts. Man mauerte ihn aus nicht brennbaren Bruchsteinen und ließ ihn unverputzt. Es ist ein einzügiger Kalkbrennofen. Das bedeutet, nur aus einem Zugloch konnte der gebrannte Kalk entnommen werden.

Der zweite, jüngere Ofen besitzt einen nahezu runden Grundriss und besteht ebenfalls aus Bruchsteinen. Er datiert aus der 2. Hälfte des 19. Jahrhunderts. Er besitzt vier Zuglöcher, ist also vierzügig. Diese sind durch die ringförmige Gewölbeanlage um die Abzugsöffnung des Ofens zugänglich, die somit die Weiterentwicklung des einfachen Abzugs verdeutlicht. Die Restaurierung beider Öfen wurde 1982 begonnen.

Die beiden Öfen gehören zum Typ der Trichteröfen. Von oben wurde klein gehauener Kalkstein (aus dem Steinbruch oberhalb der Anlage) in den Ofen eingefüllt, dazwischen schichtete man als Brennmaterial Kohle bzw. Koks. Während des Brennvorgangs wurde dem Kalkstein Kohlendioxid (CO_2) entzogen. Dieses entwich beim Brennen zusammen mit anderen Verbrennungsgasen. Übrig blieb der so genannte Branntkalk (Calciumoxid CaO), der zusammen mit den Resten der Brennstoffe stetig nach unten sackte.

Durch kontinuierliches Nachfüllen und Entnehmen entstanden in der trichterförmigen Brennkammer drei Zonen: oben die »Vorwärmzone«, in der Mitte die eigentliche »Brennzone« und unten die »Kühlzone«. Damit war ein kontinuierlicher Betrieb über einen längeren Zeitraum zu bewältigen.
