Steinbruch und Kalköfen „Kaninhecke“

Kalkbrennerei Preußen

Südlich des Ortes, am rechten Ufer der Urft, haben sich Relikte der Kalkbrennerei aus dem 19. Jahrhundert erhalten. Dazu gehören zwei Kalkbrennöfen, Werkhäuser und der Kalksteinbruch.

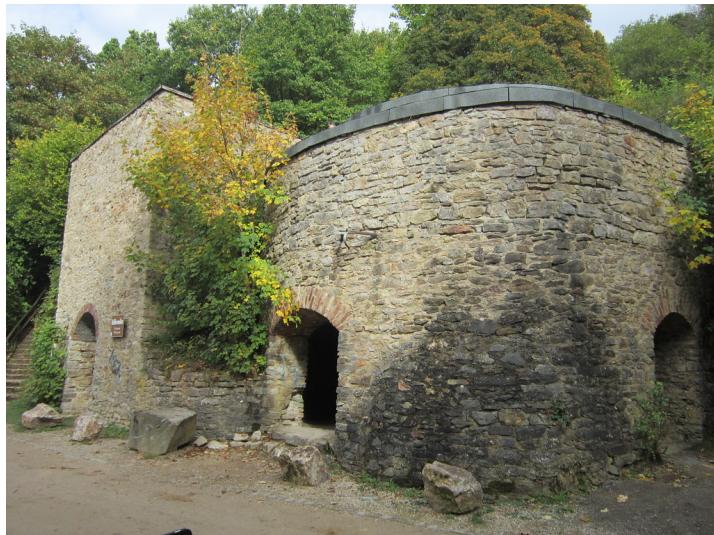
Nettersheim, Kalkbrennerei. Ansicht der beiden Kalkbrennöfen (2016)
Fotograf/Urheber: Claus Weber

An einem Weg parallel zur Urft stehen in der Geländekante zwei Kalkbrennöfen. Der rechteckige Ofen ist der ältere aus der Mitte des 19. Jahrhunderts. Man mauerte ihn aus nicht brennbaren Bruchsteinen und ließ ihn unverputzt. Es ist ein einzigiger Kalkbrennofen. Das bedeutet, nur aus einem Zugloch konnte der gebrannte Kalk entnommen werden.

Der zweite, jüngere Ofen besitzt einen nahezu runden Grundriss und besteht ebenfalls aus Bruchsteinen. Er datiert aus der 2. Hälfte des 19. Jahrhunderts. Er besitzt vier Zuglöcher, ist also vierzügig. Diese sind durch die ringförmige Gewölbeanlage um die Abzugsöffnung des Ofens zugänglich, die somit die Weiterentwicklung des einfachen Abzugs verdeutlicht. Die Restaurierung beider Öfen wurde 1982 begonnen.

Die beiden Öfen gehören zum Typ der Trichteröfen. Von oben wurde klein gehauener Kalkstein (aus dem Steinbruch oberhalb der Anlage) in den Ofen eingefüllt, dazwischen schichtete man als Brennmaterial Kohle bzw. Koks. Während des Brennvorgangs wurde dem Kalkstein Kohlensäure (CO_2) entzogen. Diese entwich beim Brennen zusammen mit anderen Verbrennungsgasen. Übrig blieb der so genannte Branntkalk (Calciumoxid CaO), der zusammen mit den Resten der Brennstoffe stetig nach unten sackte.
