# Steinbruch und Kalköfen „Kaninhecke“

## Kalkbrennerei Preußler

Südlich des Ortes, am rechten Ufer der Urft, haben sich Relikte der Kalkbrennerei aus dem 19. Jahrhundert erhalten. Dazu gehören zwei Kalkbrennöfen, Werkhäuser und der Kalksteinbruch.

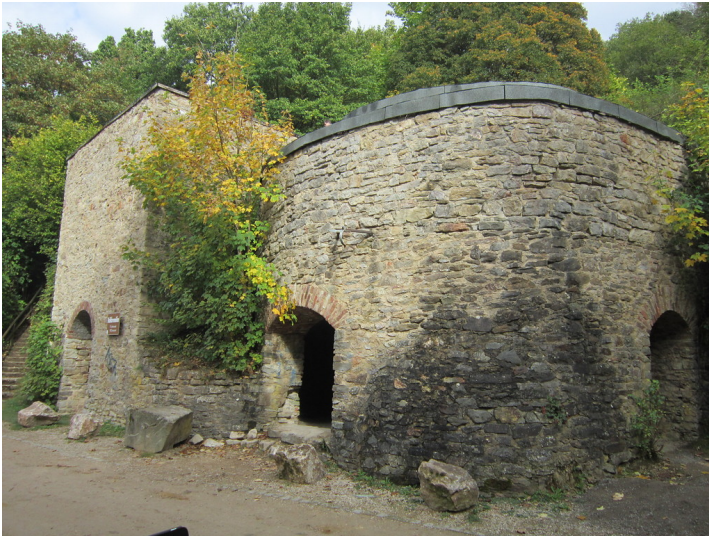
Nettersheim, Kalkbrennerei. Ansicht der beiden Kalkbrennöfen (2016)  
Fotograf/Urheber: Claus Weber

An einem Weg parallel zur Urft stehen in der Geländekante zwei Kalkbrennöfen. Der rechteckige Ofen ist der ältere aus der Mitte des 19. Jahrhunderts. Man mauerte ihn aus nicht brennbaren Bruchsteinen und ließ ihn unverputzt. Es ist ein einzügiger Kalkbrennofen. Das bedeutet, nur aus einem Zugloch konnte der gebrannte Kalk entnommen werden.

Der zweite, jüngere Ofen besitzt einen nahezu runden Grundriss und besteht ebenfalls aus Bruchsteinen. Er datiert aus der 2. Hälfte des 19. Jahrhunderts. Er besitzt vier Zuglöcher, ist also vierzügig. Diese sind durch die ringförmige Gewölbeanlage um die Abzugsöffnung des Ofens zugänglich, die somit die Weiterentwicklung des einfachen Abzugs verdeutlicht. Die Restaurierung beider Öfen wurde 1982 begonnen.

Die beiden Öfen gehören zum Typ der Trichteröfen. Von oben wurde klein gehauener Kalkstein (aus dem Steinbruch oberhalb der Anlage) in den Ofen eingefüllt, dazwischen schichtete man als Brennmaterial Kohle bzw. Koks. Während des Brennvorgangs wurde dem Kalkstein Kohlendioxid ( $\text{CO}_2$ ) entzogen. Dieses entwich beim Brennen zusammen mit anderen Verbrennungsgasen. Übrig blieb der so genannte Branntkalk (Calciumoxid  $\text{CaO}$ ), der zusammen mit den Resten der Brennstoffe stetig nach unten sackte.
