Steinbruch und Kalköfen „Kaninhecke“

Kalkbrennerei Preußler

Fachsicht(en): Archäologie, Kulturlandschaftspflege

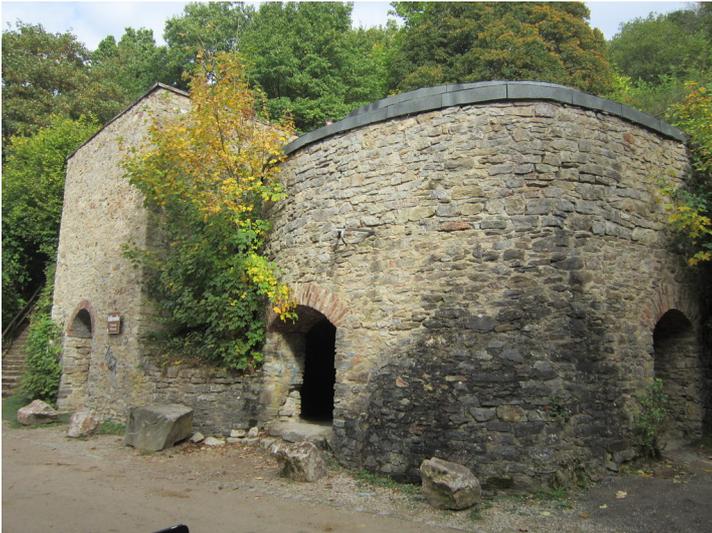
Nettersheim, Kalkbrennerei. Ansicht der beiden Kalkbrennöfen (2016)
Fotograf/Urheber: Claus Weber

An einem Weg parallel zur Urft stehen in der Geländekante zwei Kalkbrennöfen. Der rechteckige Ofen ist der ältere aus der Mitte des 19. Jahrhunderts. Man mauerte ihn aus nicht brennbaren Bruchsteinen und ließ ihn unverputzt. Es ist ein einzügiger Kalkbrennofen. Das bedeutet, nur aus einem Zugloch konnte der gebrannte Kalk entnommen werden.

Der zweite, jüngere Ofen besitzt einen nahezu runden Grundriss und besteht ebenfalls aus Bruchsteinen. Er datiert aus der 2. Hälfte des 19. Jahrhunderts. Er besitzt vier Zuglöcher, ist also vierzügig. Diese sind durch die ringförmige Gewölbeanlage um die Abzugsöffnung des Ofens zugänglich, die somit die Weiterentwicklung des einfachen Abzugs verdeutlicht. Die Restaurierung beider Öfen wurde 1982 begonnen.

Die beiden Öfen gehören zum Typ der Trichteröfen. Von oben wurde klein gehauener Kalkstein (aus dem Steinbruch oberhalb der Anlage) in den Ofen eingefüllt, dazwischen schichtete man als Brennmaterial Kohle bzw. Koks. Während des Brennvorgangs wurde dem Kalkstein Kohlendioxid (CO_2) entzogen. Dieses entwich beim Brennen zusammen mit anderen Verbrennungsgasen. Übrig blieb der so genannte Branntkalk (Calciumoxid CaO), der zusammen mit den Resten der Brennstoffe stetig nach unten sackte.
