Steinbruch und Kalköfen „Kaninhecke“

Kalkbrennerei Preußler

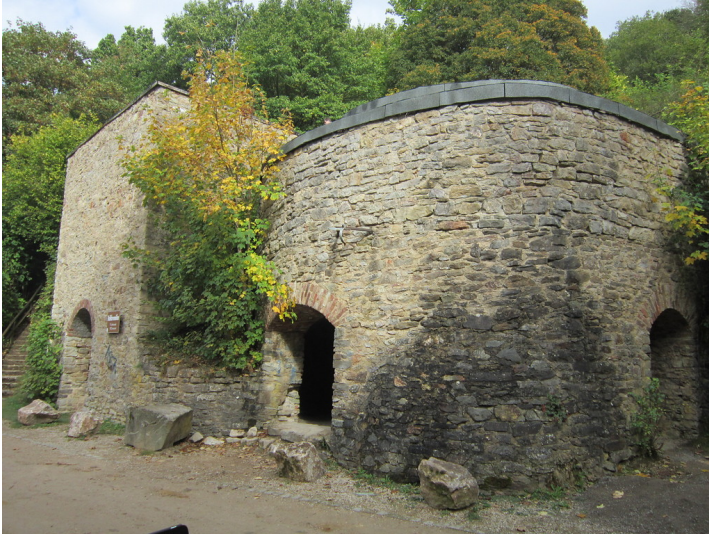
Nettersheim, Kalkbrennerei. Ansicht der beiden Kalkbrennöfen (2016)
Fotograf/Urheber: Claus Weber

An einem Weg parallel zur Urft stehen in der Geländekante zwei Kalkbrennöfen. Der rechteckige Ofen ist der ältere aus der Mitte des 19. Jahrhunderts. Man mauerte ihn aus nicht brennbaren Bruchsteinen und ließ ihn unverputzt. Es ist ein einzügiger Kalkbrennofen. Das bedeutet, nur aus einem Zugloch konnte der gebrannte Kalk entnommen werden.

Der zweite, jüngere Ofen besitzt einen nahezu runden Grundriss und besteht ebenfalls aus Bruchsteinen. Er datiert aus der 2. Hälfte des 19. Jahrhunderts. Er besitzt vier Zuglöcher, ist also vierzügig. Diese sind durch die ringförmige Gewölbeanlage um die Abzugsöffnung des Ofens zugänglich, die somit die Weiterentwicklung des einfachen Abzugs verdeutlicht. Die Restaurierung beider Öfen wurde 1982 begonnen.

Die beiden Öfen gehören zum Typ der Trichteröfen. Von oben wurde klein gehauener Kalkstein (aus dem Steinbruch oberhalb der Anlage) in den Ofen eingefüllt, dazwischen schichtete man als Brennmaterial Kohle bzw. Koks. Während des Brennvorgangs wurde dem Kalkstein Kohlendioxid (CO_2) entzogen. Dieses entwich beim Brennen zusammen mit anderen Verbrennungsgasen. Übrig blieb der so genannte Branntkalk (Calciumoxid CaO), der zusammen mit den Resten der Brennstoffe stetig nach unten sackte.
